Smedeland 8B og 22

Fagnotat – Jordforurening Bilag til miljørapport – udkast til lokalplan

Dato: 26. oktober 2024

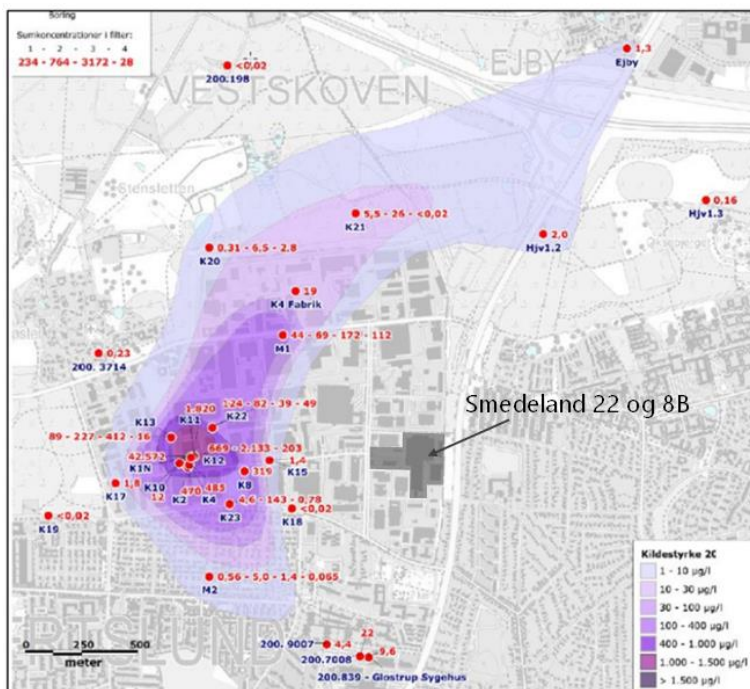
Figur 2: Region Hovedstadens kort over, hvordan beregninger af generationsforureningen måske har spredt sig /6/.

Der gøres opmærksom på, at den beregnede udbredelse af forureningsfanen fra Naverland 26, er med udgangspunkt i aktuelle grundvandsforhold, herunder afværgepumpning ved Naverland 26 samt nærliggende vandindvindinger. Såfremt disse forhold ændrer sig, kan udbredelsen af forureningsfanen også ændre sig.

Under aktuelle strømningsforhold i grundvandet, vurderes det ikke sandsynligt, at forureningen fra Naverland 26 vil udgøre et problem i forhold til byudviklingen på Smedeland 22 og 8B.

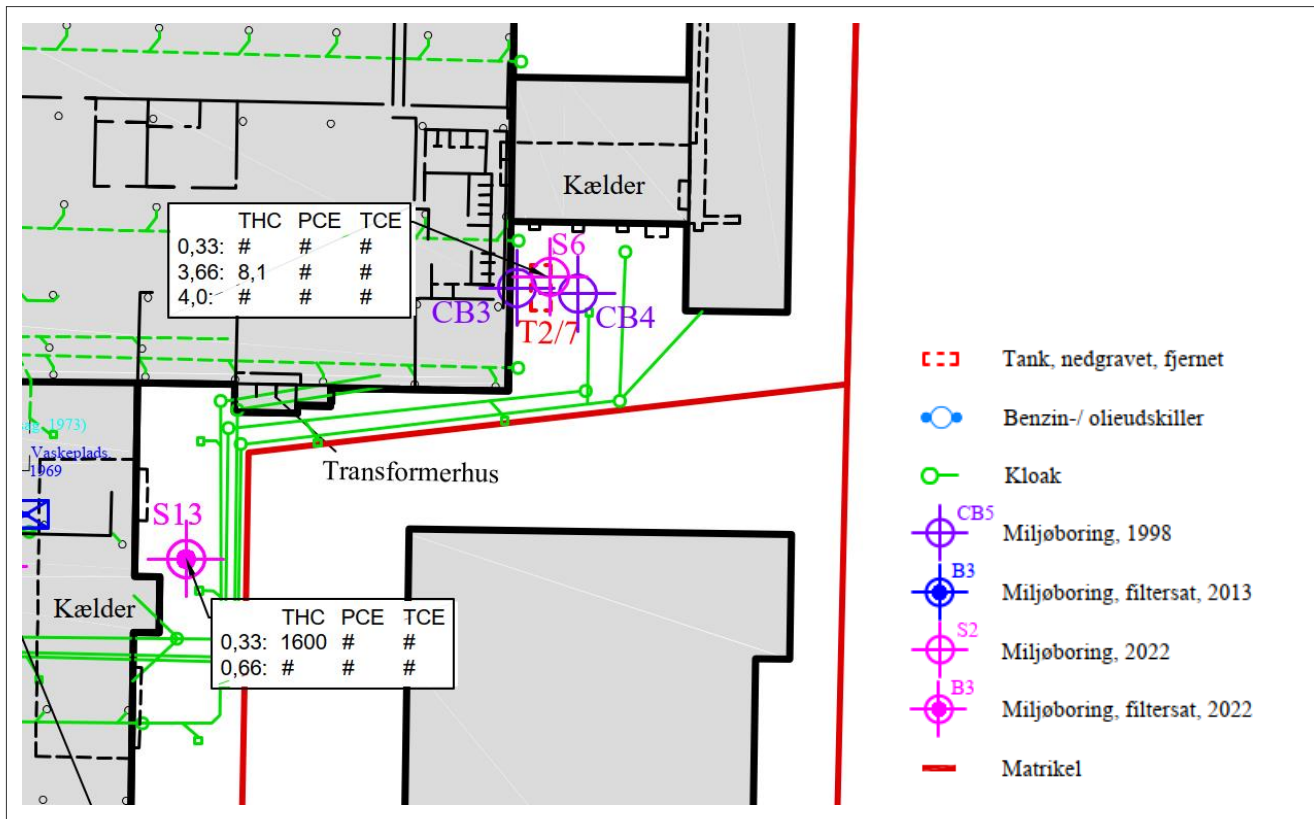
Figur 1.2: Koncentrationer i jord, totalkulbrinter (THC), TCE og PCE, mg/kg TS.

I boring S6, som er udført ved en opgravet olietank mod nord, er der ikke påvist indhold af totalkulbrinter eller TCE og PCE, der er over jordkvalitetskriteriet.

Placeringen af S6 og S13 og resultater fra undersøgelsen, ses på nedenstående figur 1.2.

Den terrænnære forurening i jorden med totalkulbrinter fra terræn til 0,33 m u.t., påvist i S13, er afgrænset 0,33-0,66 m u.t. Forureningen er dog ikke endeligt afgrænset inde på naboejendommen, Smedeland 8B, matr.nr. 8co. Da der er tale om terrænnær forurening i det øvre fylslag, som evt. kan stamme fra afsmitning fra den overliggende asfaltbelægning, er forureningen sandsynligvis af lokal karakter og afgrænset inde på nabo-matriklen.

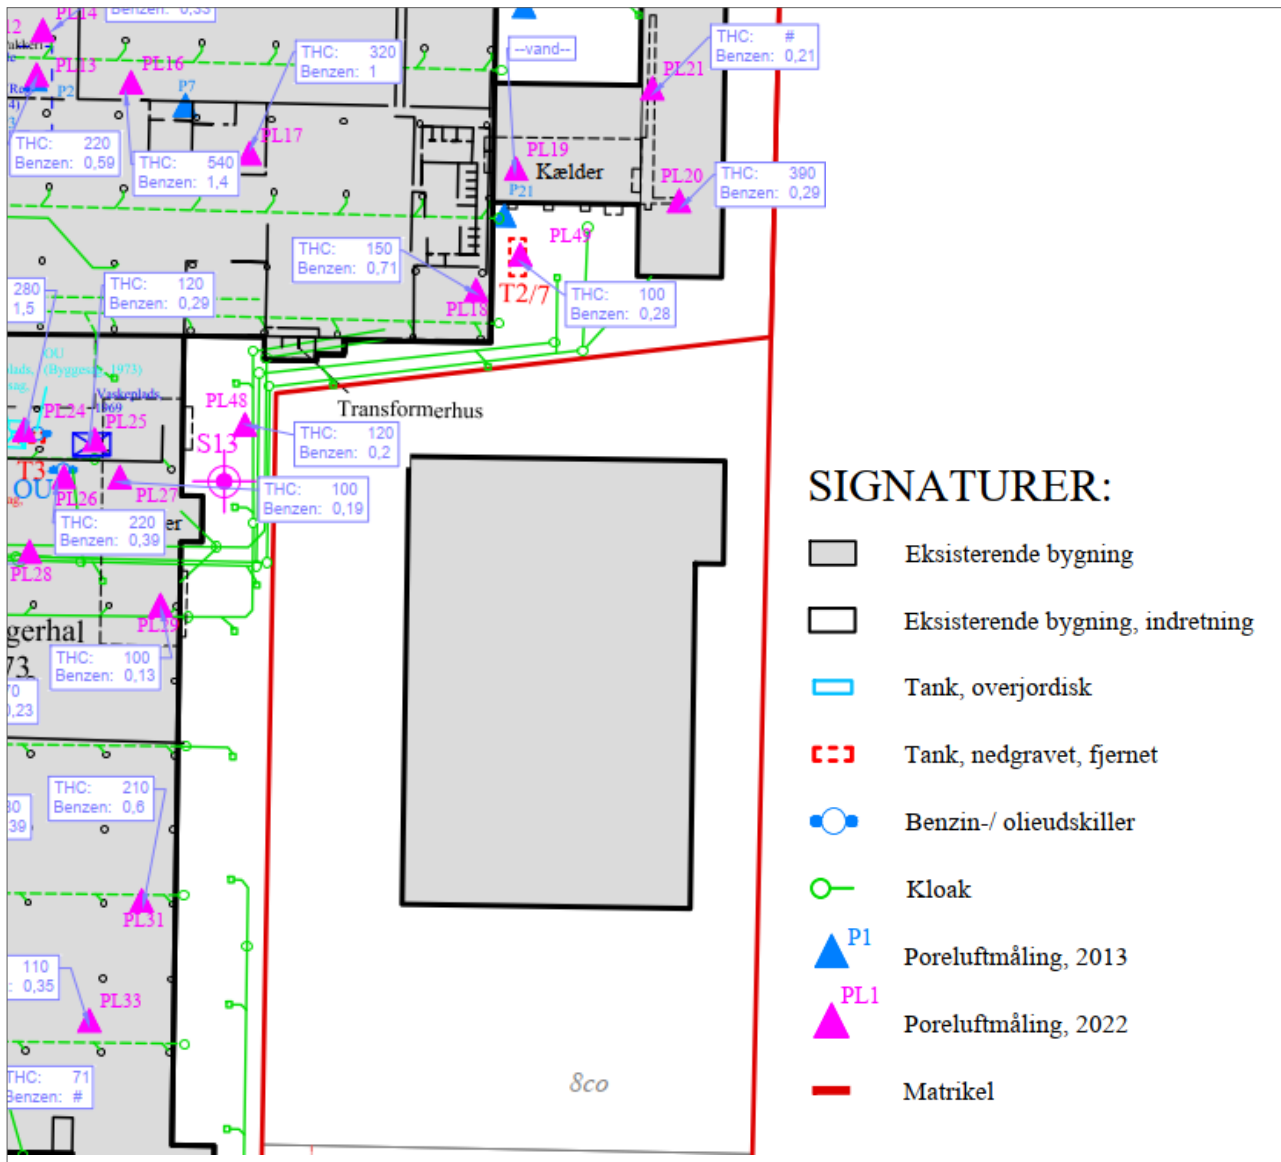
Figur 1.3: Koncentrationer i poreluft, totalkulbrinter (THC), benzen, $\mu\text{g}/\text{m}^3$.

Som det fremgår af figur 1.3, er der påvist indhold af totalkulbrinter på mellem 100-150 $\mu\text{g}/\text{m}^3$ og benzen på mellem 0,2-0,71 $\mu\text{g}/\text{m}^3$ i poreluften ind mod skellet til matr.nr. 8co.

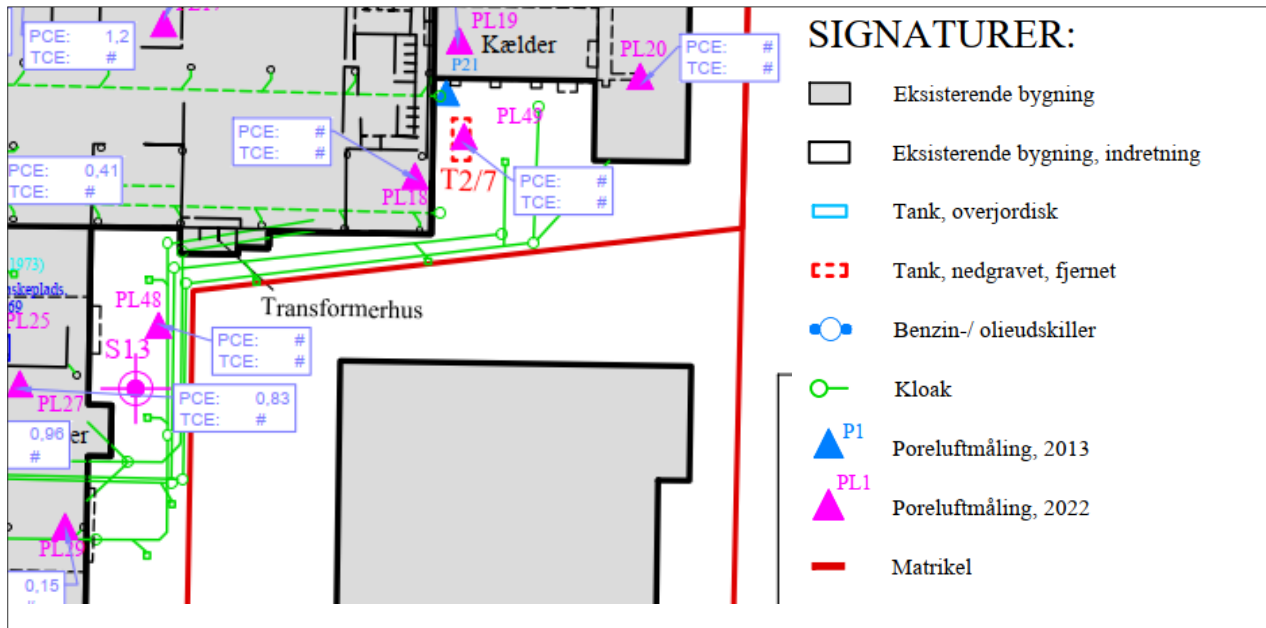
Figur 1.4: Koncentrationer i poreluft, PCE og TCE, $\mu\text{g}/\text{m}^3$.

Ved den orienterende miljøundersøgelse i 2022 /5/ er der ved Smedeland 8B's nordvestlige skel ikke påvist indhold af klorerede opløsningsmidler, som overstiger af-dampningskriteriet, se figur 1.4.

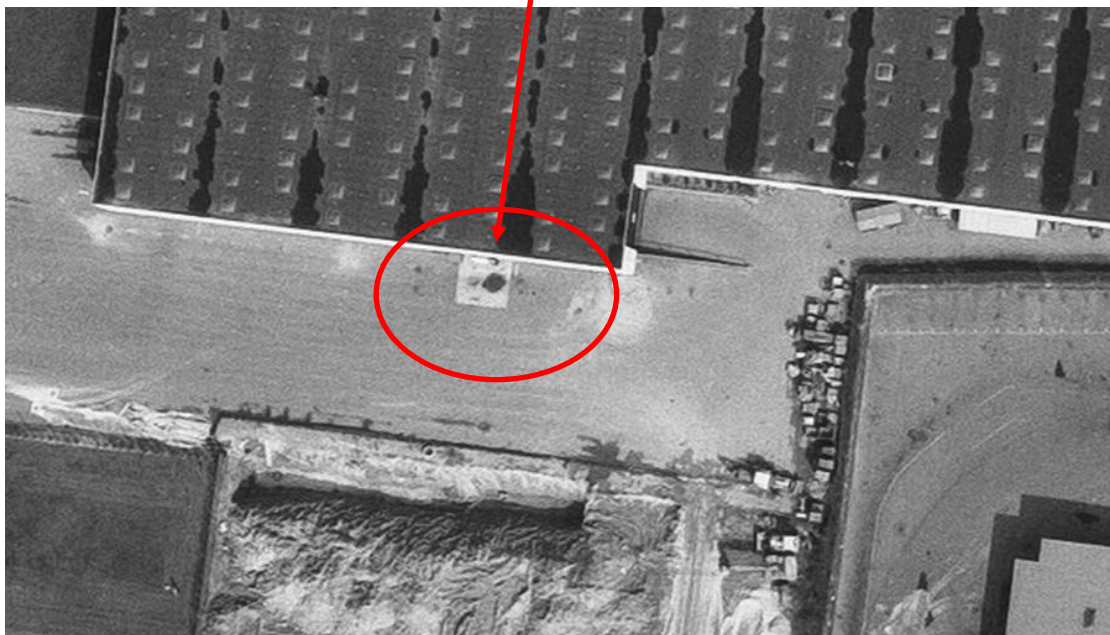
Spor efter vaskeplads og benzintankanlæg fjernet
Derudover ses et jernbanespor nord for den vestlige

inden opførelse af den tilbyggede lagerhal i 1973.
lagerbygning.

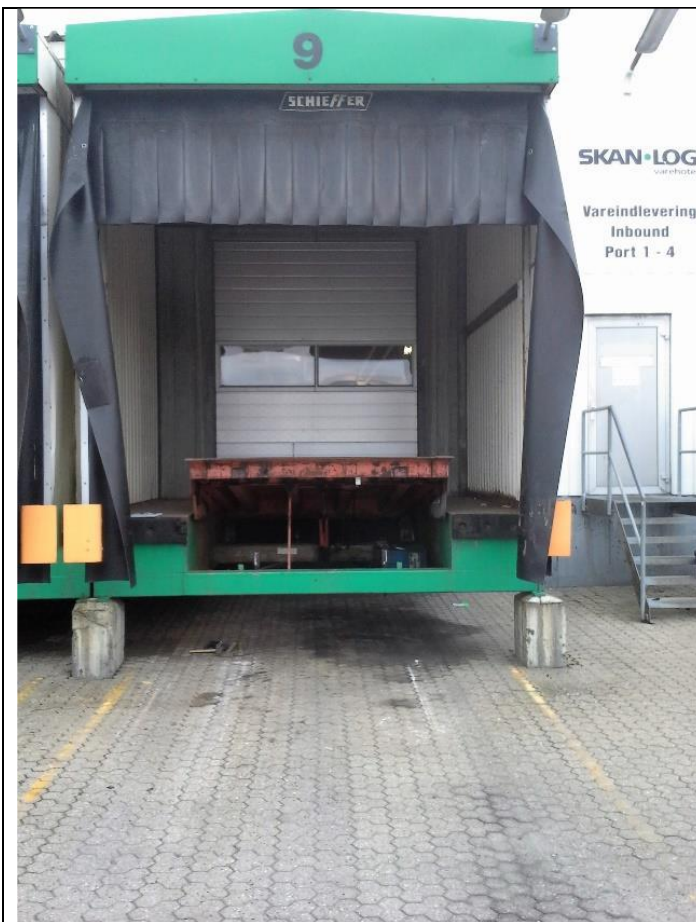
I 2015 blev der observeret et oliespild ved læsserampe nr. 9 på den vestlige side af lagerbygningen. Der blev udtaget 2 jordprøver af overfladejorden, hvor der blev påvist indhold af totalkulbrinter i jorden på op til 2.200 mg/kg. Forureningen er vurderet til at have en begrænset horisontal og vertikal udbredelse, og er formentlig ikke blevet oprenset, jf. miljøhistorikken fra 2022 /7/. Kommunen har i oktober 2024 oplyst, at de ikke har modtaget oplysninger om at forureningen er oprenset.

Foto af olie på belægning under læsserampe nr. 9 /8/.

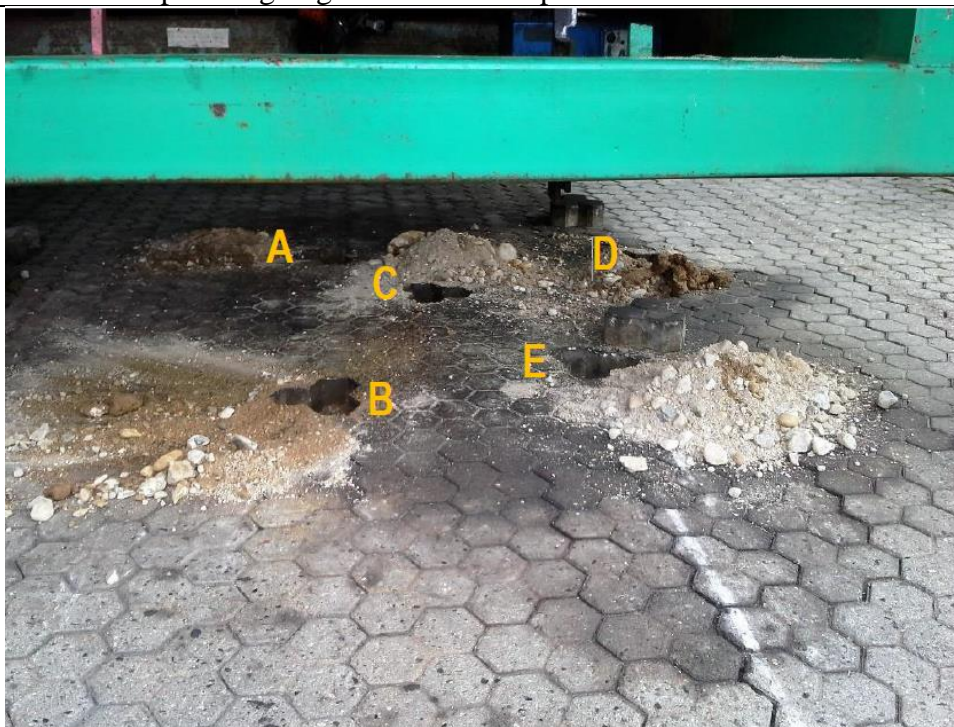
Foto af nedstik i forbindelse med prøvetagning under læsserampe nr. 9 /8/.

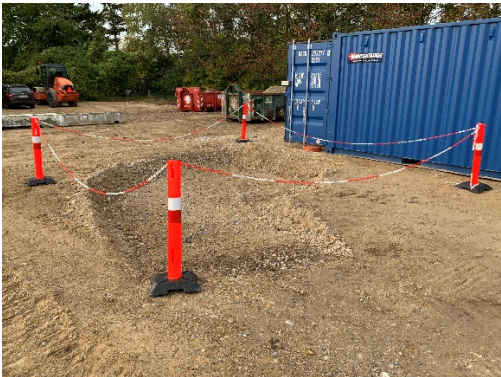
Responsible for implementation			
PAA/SCT			
Demonstration - Verification of corrective action implemented / Decision on Solution and Implementation			
Billedet viser arealet, hvor jorden er opgravet. Grøn container i baggrunden indeholder den opgravede jord.
