Undersøgelse for miljøfarlige stoffer & Ressourcescreening

Fabriksparken 3
2600 Glostrup

Dato:	24-04-2026
Sag nr.:	221414
Rev:	0
Udarbejdet af:	Kasper Heide
Kvalitetssikret:	Jonas Bergenholz

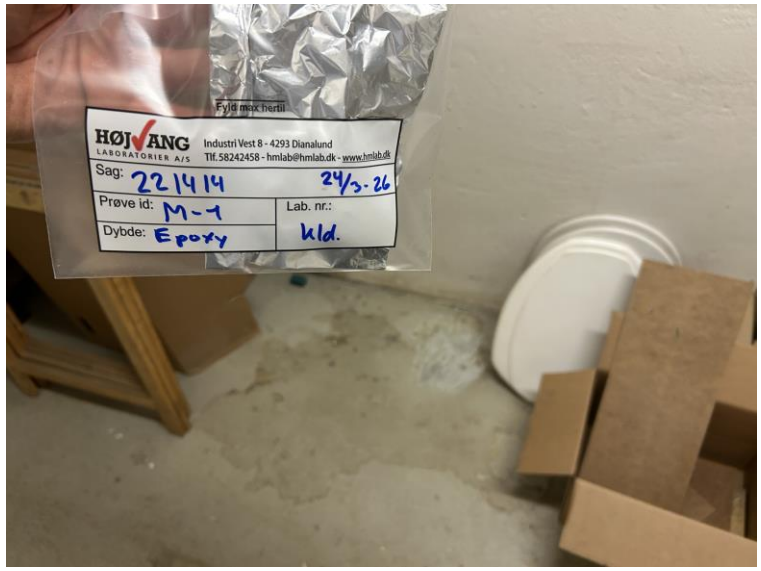
Prøve M-1

Epoxy gulvmaling i kld.

Bly	**830**	mg/kg
Cadmium	0,49	mg/kg
Chrom	37	mg/kg
Kobber	9,9	mg/kg
Nikkel	16	mg/kg
Zink	**810**	mg/kg
Kviksølv	**5,8**	mg/kg
PCB	**13**	mg/kg
KP	Ip

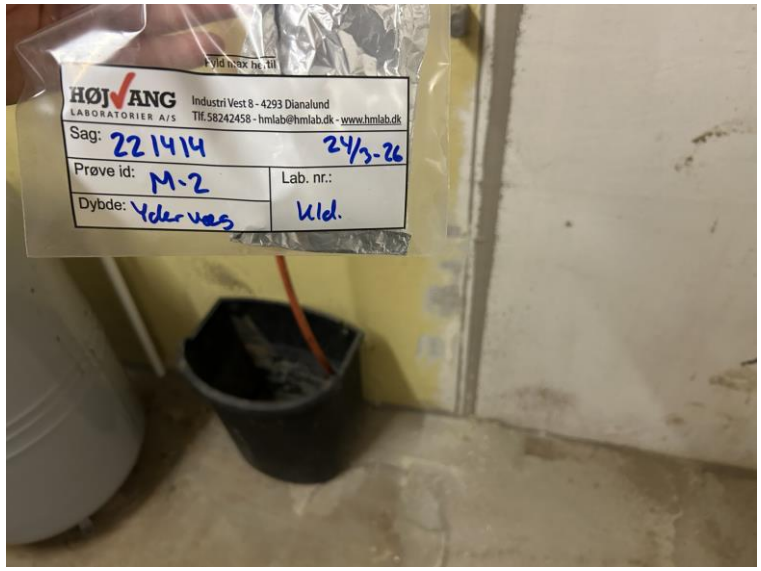
Prøve M-2

Malet kælderydervæg

Bly	**580**	mg/kg
Cadmium	0,18	mg/kg
Chrom	54	mg/kg
Kobber	8,4	mg/kg
Nikkel	19	mg/kg
Zink	230	mg/kg
Kviksølv	**5,5**	mg/kg
PCB	**64**	mg/kg
KP	ip

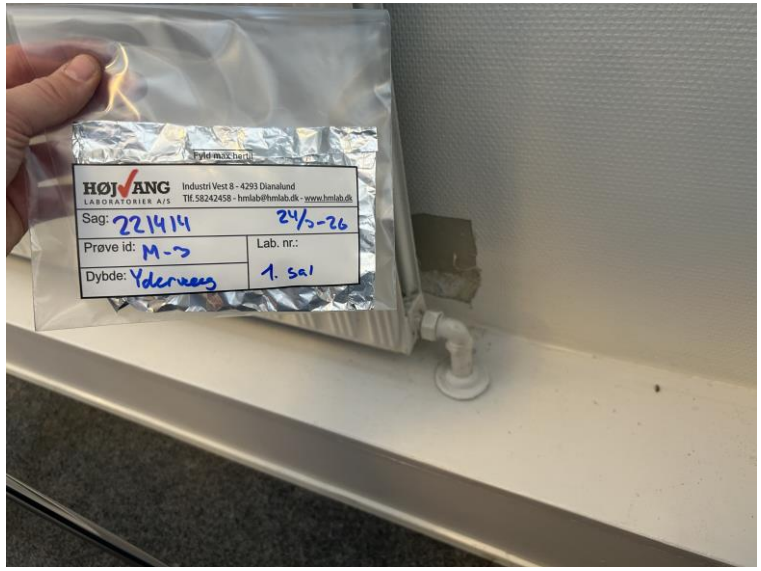
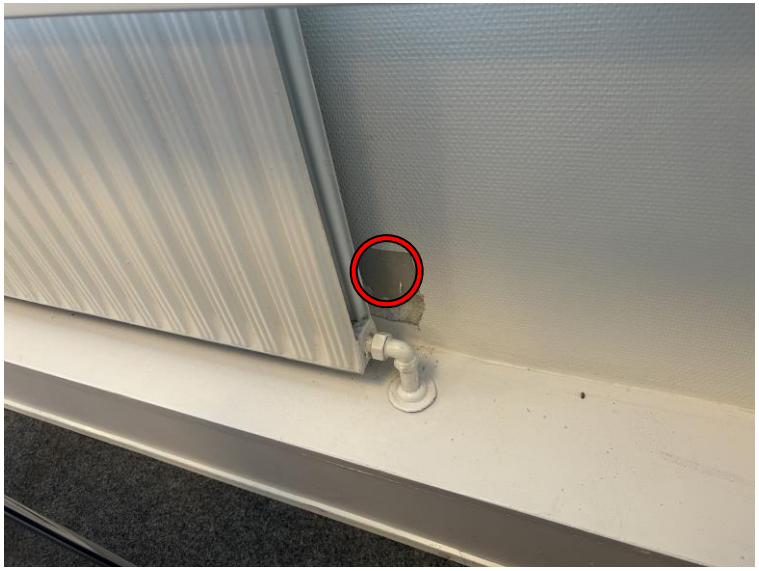
Prøve M-3

Malet ydervæg på 1. sal

Bly	13	mg/kg
Cadmium	0,38	mg/kg
Chrom	14	mg/kg
Kobber	12	mg/kg
Nikkel	4,3	mg/kg
Zink	160	mg/kg
Kviksølv	<0,03	mg/kg
PCB	**2,1**	mg/kg
KP	ip

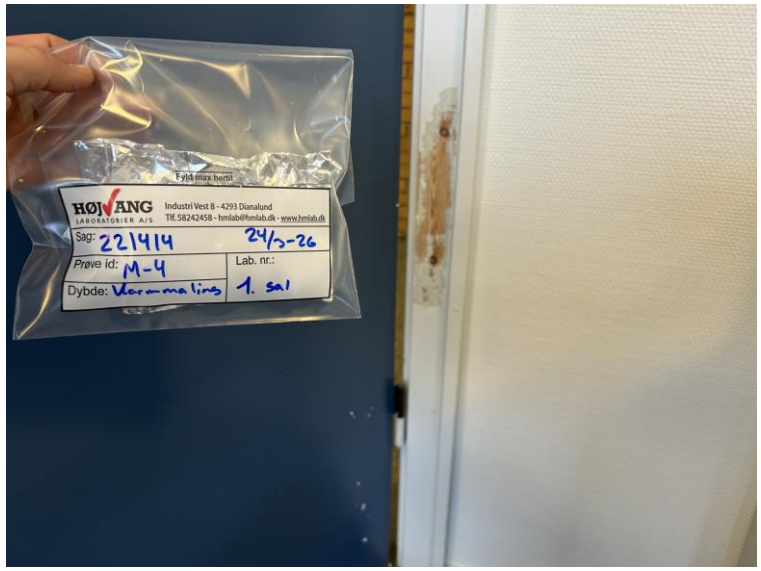
Prøve M-4

Karmmaling

Bly	**1.300**	mg/kg
Cadmium	0,23	mg/kg
Chrom	12	mg/kg
Kobber	3,5	mg/kg
Nikkel	8,7	mg/kg
Zink	**1.500**	mg/kg
Kviksølv	**2,3**	mg/kg
PCB	**3,8**	mg/kg
KP	ip	
HP14	**> 25%**

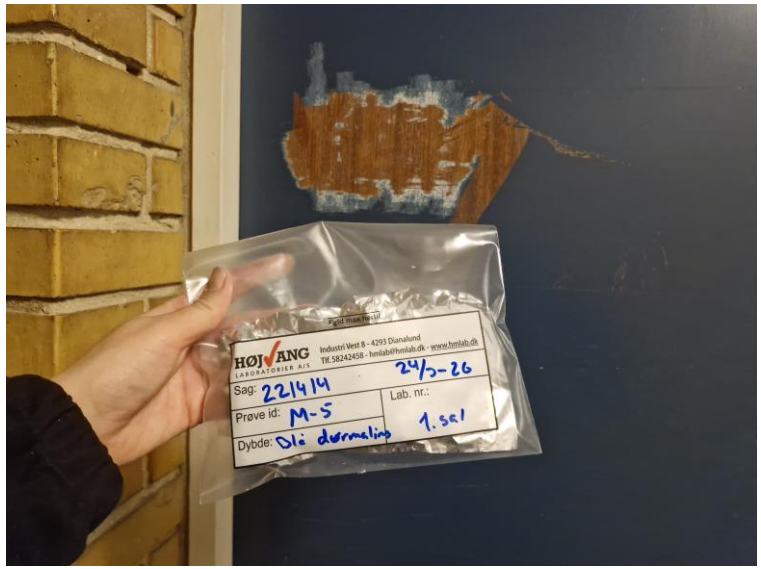
Prøve M-5

Blå maling på indv. døre

Bly	16	mg/kg
Cadmium	0,34	mg/kg
Chrom	8,5	mg/kg
Kobber	260	mg/kg
Nikkel	4,0	mg/kg
Zink	300	mg/kg
Kviksølv	**2,4**	mg/kg
PCB	**11**	mg/kg
KP	ip

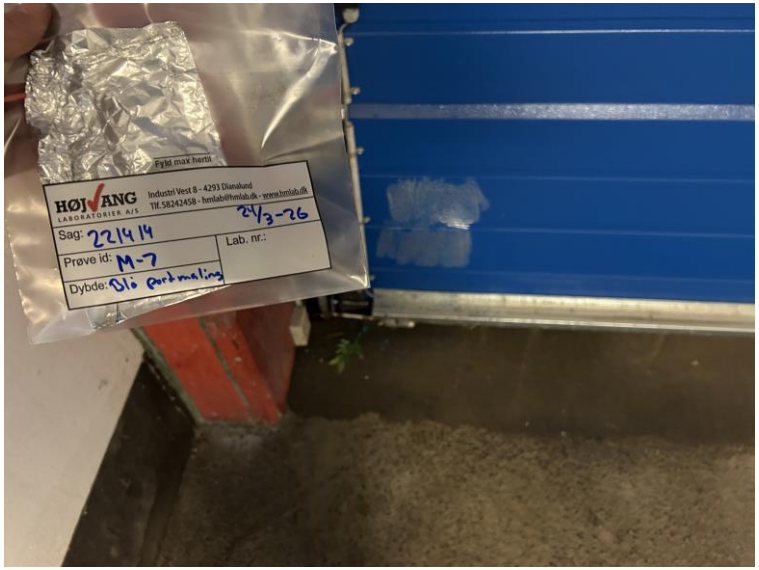
Prøve M-7

Blå maling på port

Bly	6,0	mg/kg
Cadmium	<0,04	mg/kg
Chrom	22	mg/kg
Kobber	**2.100**	mg/kg
Nikkel	**50**	mg/kg
Zink	**4.300**	mg/kg
Kviksølv	<0,03	mg/kg
PCB	ip	
KP	ip	
HP14	**> 25%**

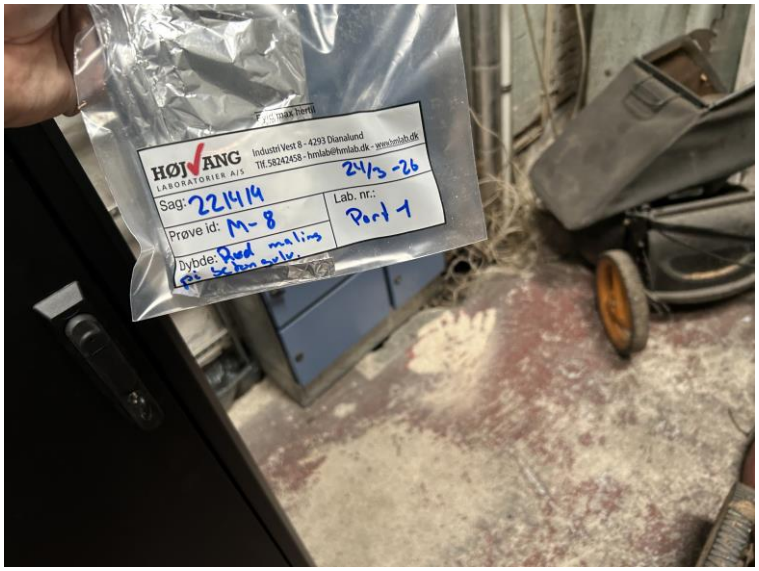
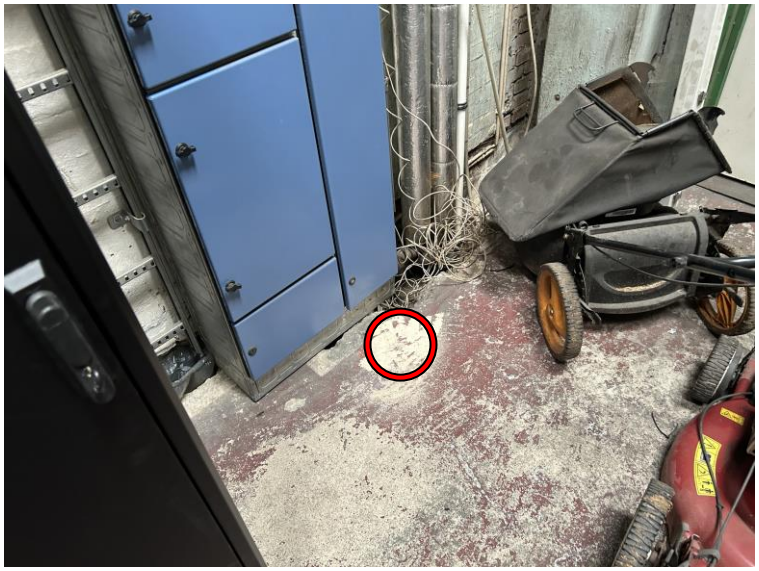
Prøve M-8

Rødmaling på betongulv, port 1

Bly	**4.700**	mg/kg
Cadmium	**1,9**	mg/kg
Chrom	**950**	mg/kg
Kobber	35	mg/kg
Nikkel	12	mg/kg
Zink	**650**	mg/kg
Kviksølv	0,075	mg/kg
PCB	**2.800**	mg/kg
KP	ip	
HP14	**> 25%**

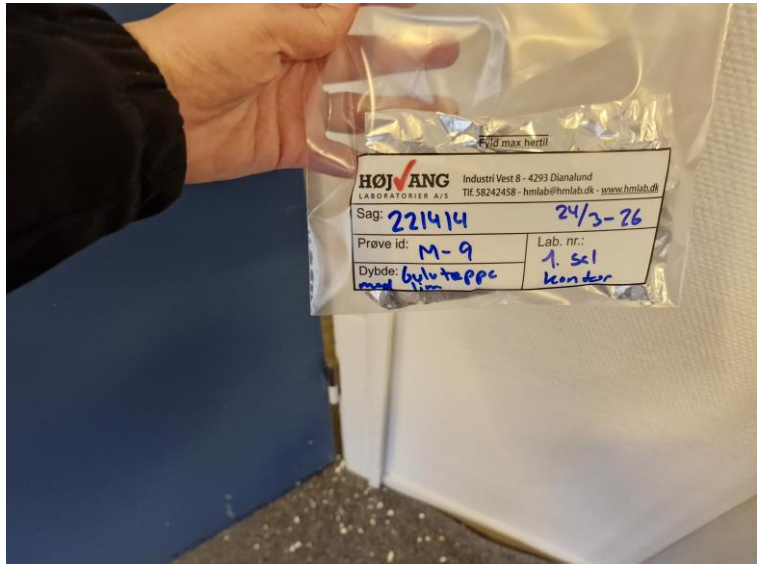
Gulvtæppe med lim, konto på 1. sal

Bly	2,9	mg/kg
Cadmium	<0,04	mg/kg
Chrom	21	mg/kg
Kobber	40	mg/kg
Nikkel	7,7	mg/kg
Zink	11	mg/kg
Kviksølv	<0,03	mg/kg
PCB	**2,7**	mg/kg
KP	ip

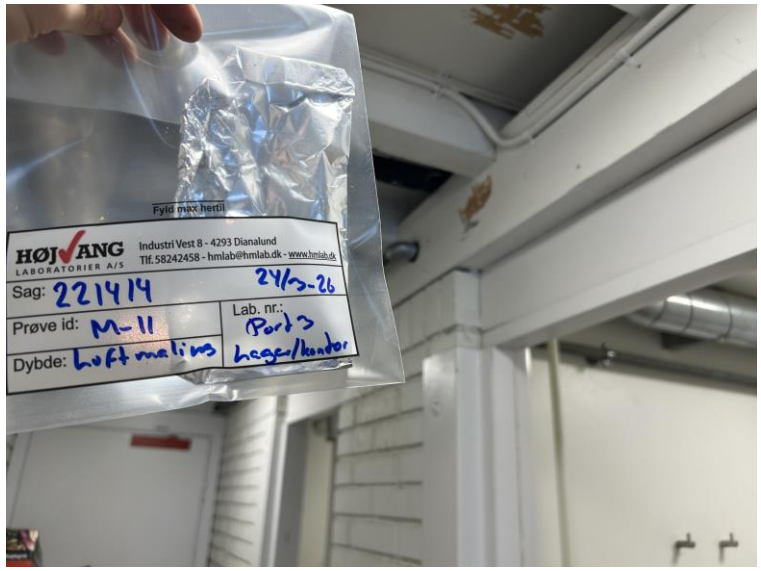
Loftmaling, port 3 lager/kontor

Bly	15	mg/kg
Cadmium	0,29	mg/kg
Chrom	16	mg/kg
Kobber	6,4	mg/kg
Nikkel	4,6	mg/kg
Zink	110	mg/kg
Kviksølv	0,83	mg/kg
PCB	**9,0**	mg/kg
KP	ip

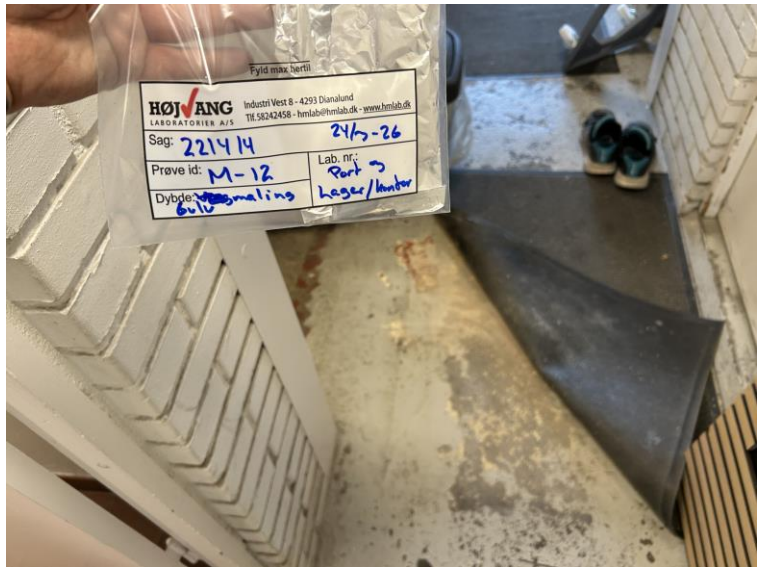
Gulvmaling, port 3 lager/kontor

Bly	**9.100**	mg/kg
Cadmium	**1,1**	mg/kg
Chrom	**1.500**	mg/kg
Kobber	31	mg/kg
Nikkel	23	mg/kg
Zink	360	mg/kg
Kviksølv	0,17	mg/kg
PCB	**1.500**	mg/kg
KP	ip	
HP14	**> 25%**

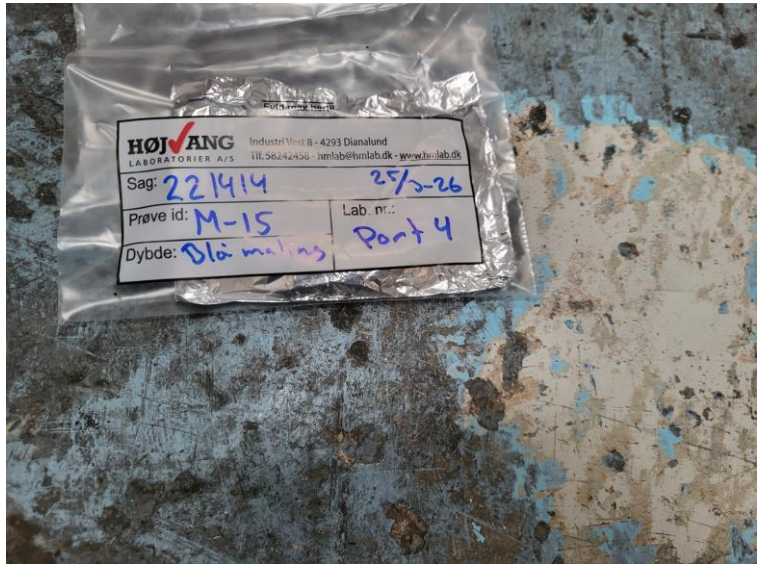
Blå maling på betongulv, port 4

Bly	**1.100**	mg/kg
Cadmium	**0,59**	mg/kg
Chrom	36	mg/kg
Kobber	120	mg/kg
Nikkel	27	mg/kg
Zink	**1.500**	mg/kg
Kviksølv	0,34	mg/kg
PCB	**19**	mg/kg
KP	ip	
HP14	**> 25%**

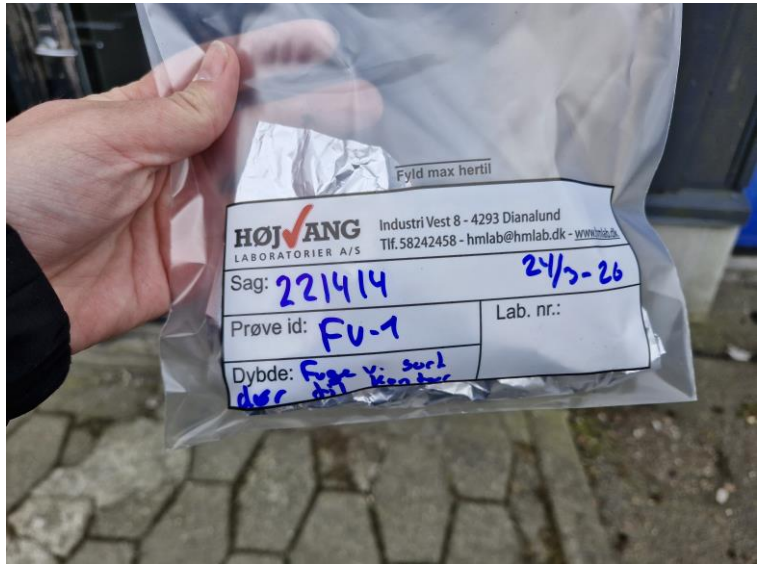
Fuge v. sort dør til kontorbygning

PCB	ip
KP	ip

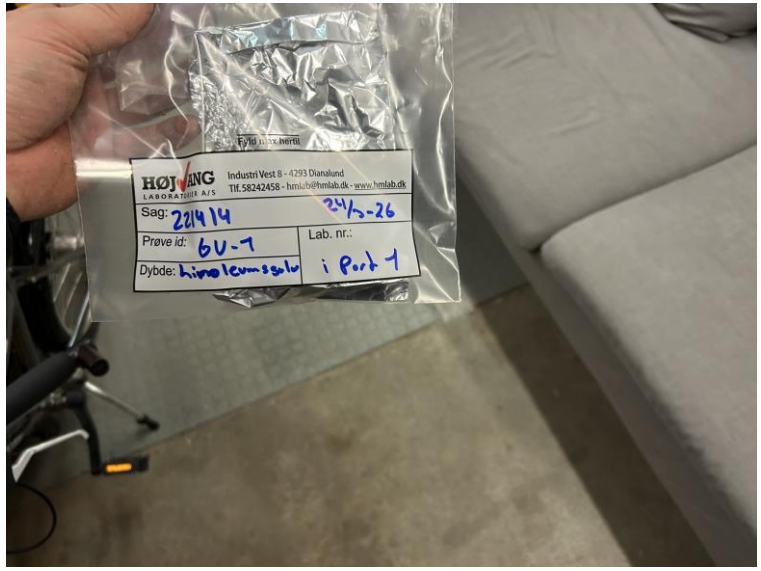
Linoleumsgulv, port 1

Bly	**150**	mg/kg
Cadmium	**1,1**	mg/kg
Chrom	2,4	mg/kg
Kobber	18	mg/kg
Nikkel	2,3	mg/kg
Zink	**18.000**	mg/kg
Kviksølv	<0,03	mg/kg
PCB	**1,5**	mg/kg
KP	ip	
Asbest	Ej påvist	
HP14	**> 25%**

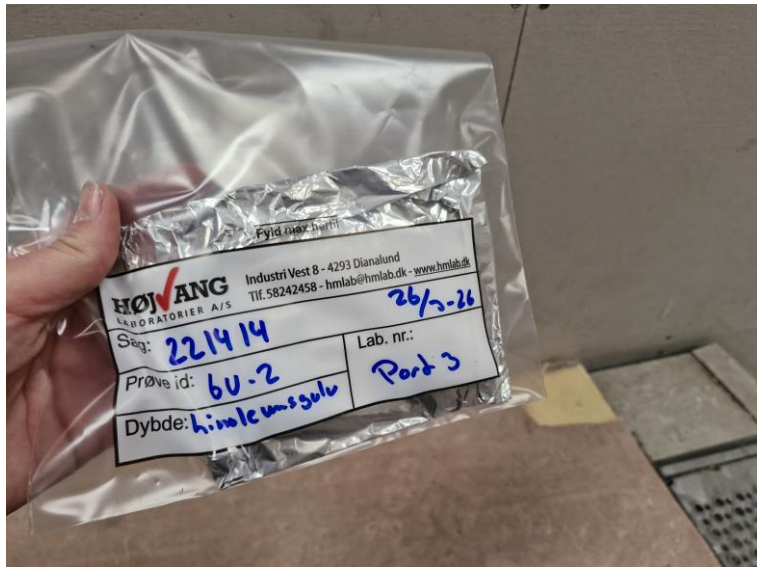
Linoleumsgulv, port 3 på dækket over lager/kontor

Bly	2,2	mg/kg
Cadmium	0,073	mg/kg
Chrom	<2	mg/kg
Kobber	17	mg/kg
Nikkel	1,4	mg/kg
Zink	**2.000**	mg/kg
Kviksølv	<0,03	mg/kg
PCB	ip	
KP	ip	
Asbest	Ej påvist

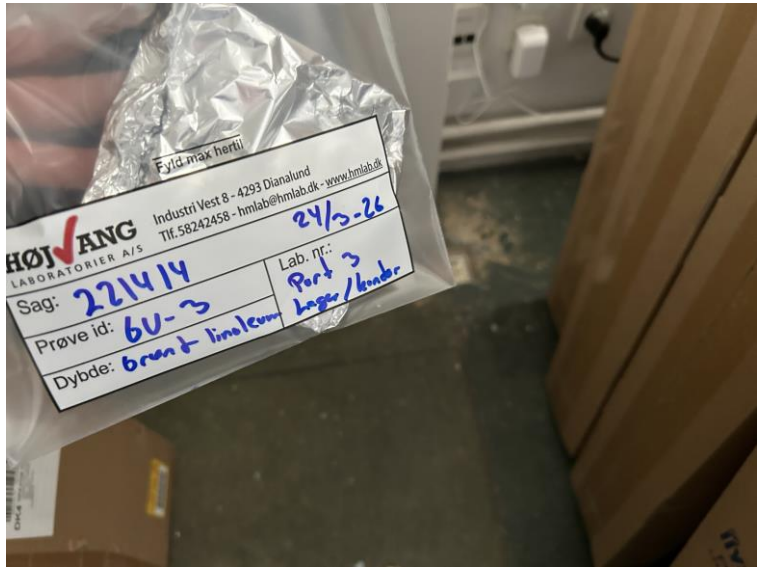
Linoleumsgulv grønt , port 3 lager/kontor

Bly	<2	mg/kg
Cadmium	0,076	mg/kg
Chrom	2,3	mg/kg
Kobber	19	mg/kg
Nikkel	1,2	mg/kg
Zink	**1.300**	mg/kg
Kviksølv	<0,03	mg/kg
PCB	ip	
KP	ip	
Asbest	Ej påvist

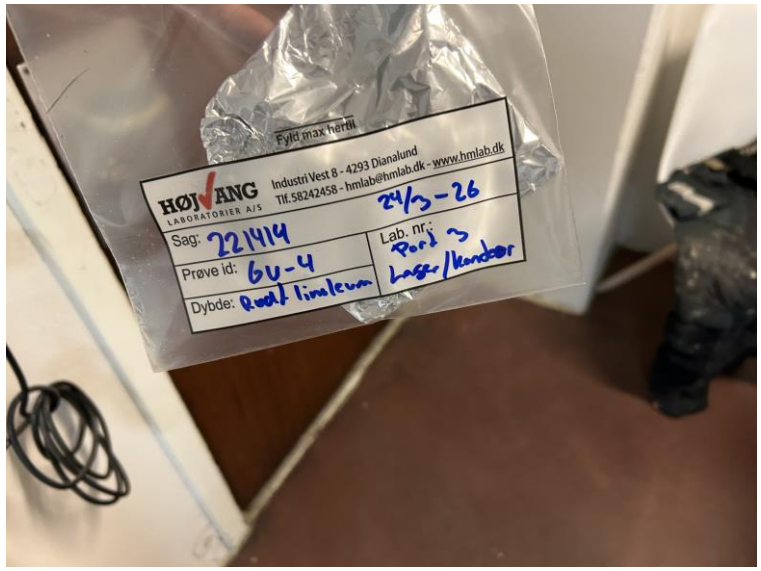
Linoleumsgulv rødt, port 3 lager/kontor

Bly	<2	mg/kg
Cadmium	0,096	mg/kg
Chrom	8,6	mg/kg
Kobber	58	mg/kg
Nikkel	3,7	mg/kg
Zink	**1.900**	mg/kg
Kviksølv	<0,03	mg/kg
PCB	**9,1**	mg/kg
KP	ip	
Asbest	Ej påvist

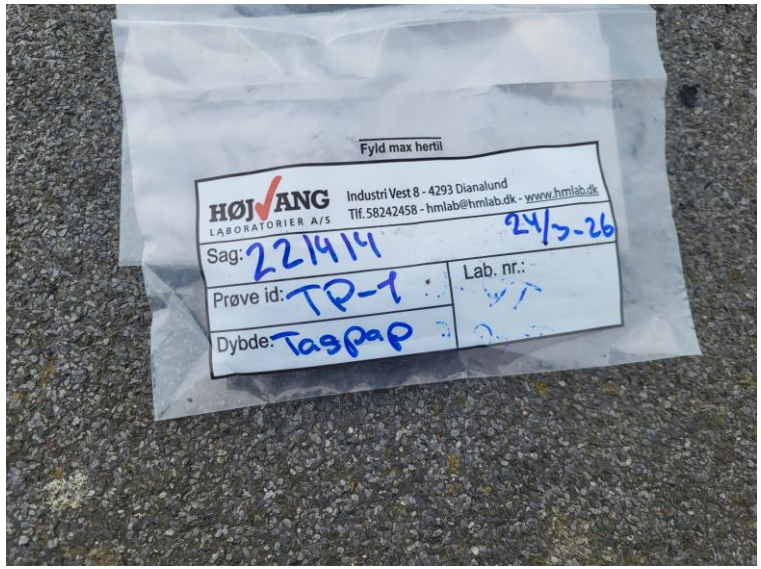
Tagpap på tag

Benz(a)pyren	**1,6**	mg/kg
Dibenzo(a,h)antracen	**1,3**	mg/kg
sumPAH'er	**9,6**	mg/kg
Asbest	Ej påvist

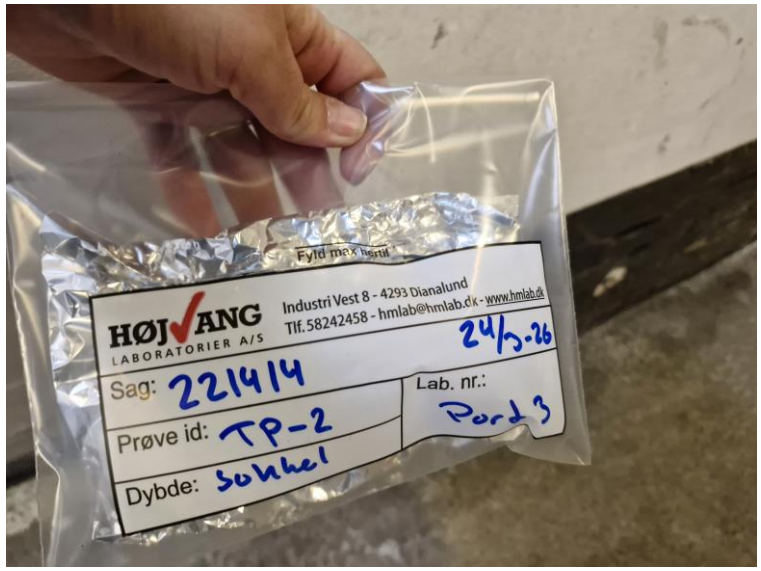
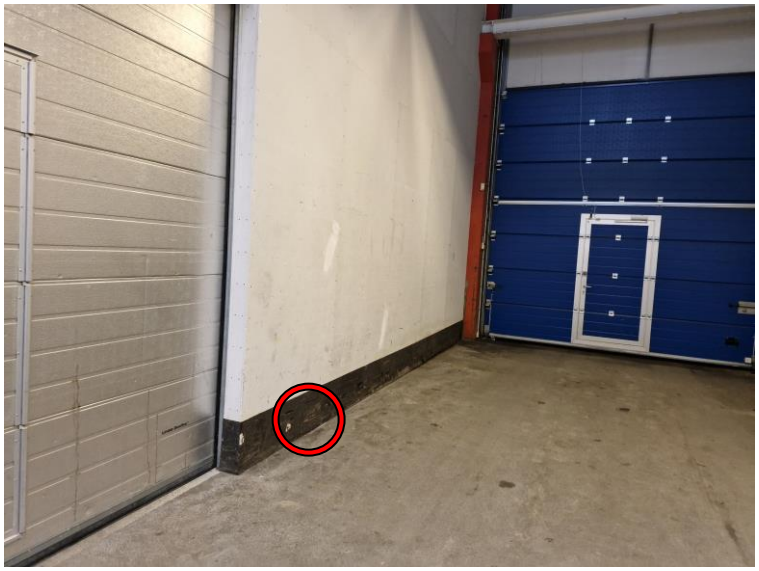
Murpap på sokkel, port 3

Benz(a)pyren	**1,3**	mg/kg
Dibenzo(a,h)antracen	**1,2**	mg/kg
sumPAH'er	**6,2**	mg/kg
Asbest	Ej påvist

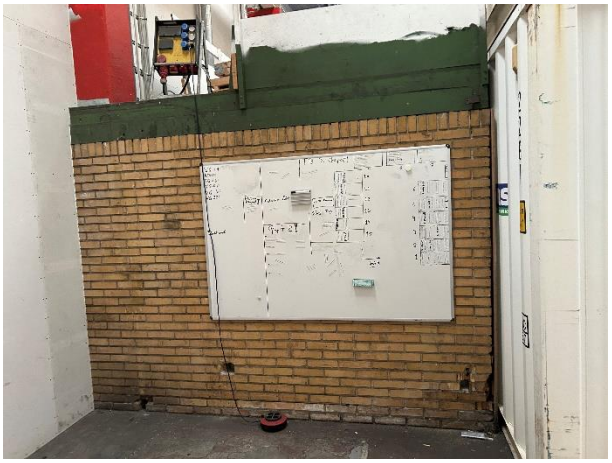
Ressource 1 **Mursten**

Beskrivelse:
Gule mursten anvendt i ydervægge og indervægge. Ydervæggene er af to sten med hulmur med isolering og muret med kalkmørtel. Inderste sten i ydervægge og sten i indervægge skal afrenses for maling/tapet/puds før genbrug.

Anslået mængde:
56.000 ubehandlede sten
95.000 sten med maling el. tapet

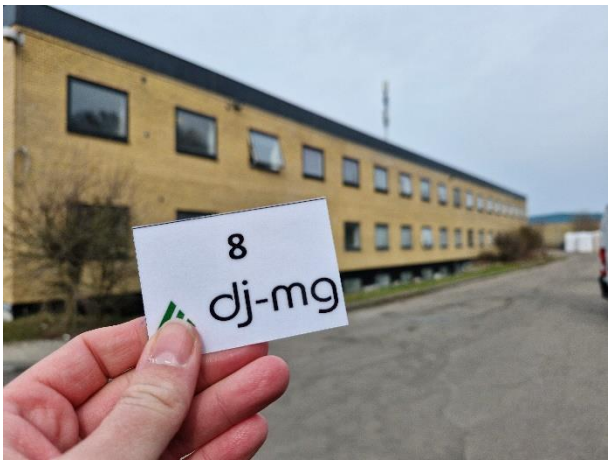
Ressource 2 — Vinduer

Beskrivelse:
Vinduer med termoruder fra 2020 kan anvendes direkte som genbrug. Et-lags ruder i kælder affaldssorteres.
Størrelse på vinduer:
Stuen og 1. sal: 1,2m x 1,5m, Kælder: 1,5m x 0,6m, Lagerkontor: 1,2m x 1,3m og 2,4m x 1,1m.

Anslået mængde:
Stuen og 1. sal (2020): 36 stk.
Kælder: 9 stk.
Lagerkontor(2020): 3 stk.
Lagerkontor(2009): 1 stk.

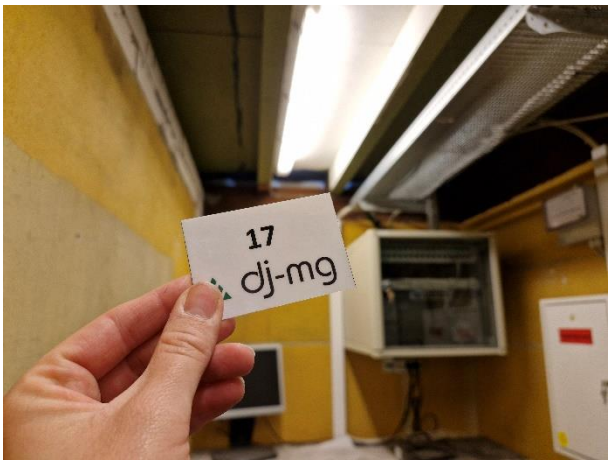
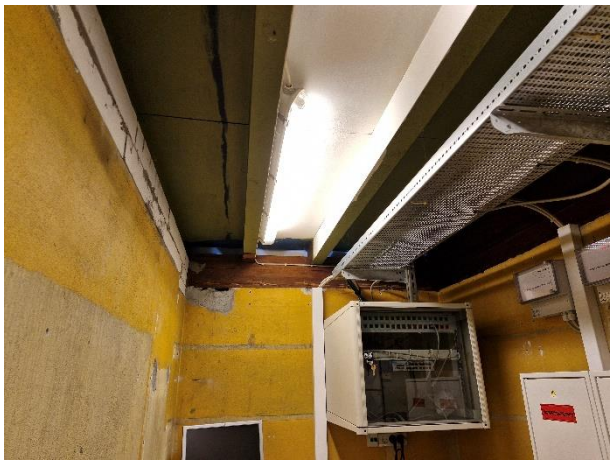
Ressource 3 — Massivt træ

Beskrivelse:
Massive træbjælker 135/200 x 70 mm anvendt i loft på lagerkontor. Kan anvendes til genbrug efter selektiv nedrivning. Alternativt som energiudnyttelse ved forbrænding. Længden på bjælkerne vurderes være ca. 5 – 13 m.
Massiv træbjælke på gulv i port 5 120 x 100 mm, ca. 75 m.

Anslået mængde:
Lagerkontor: 45 stk.

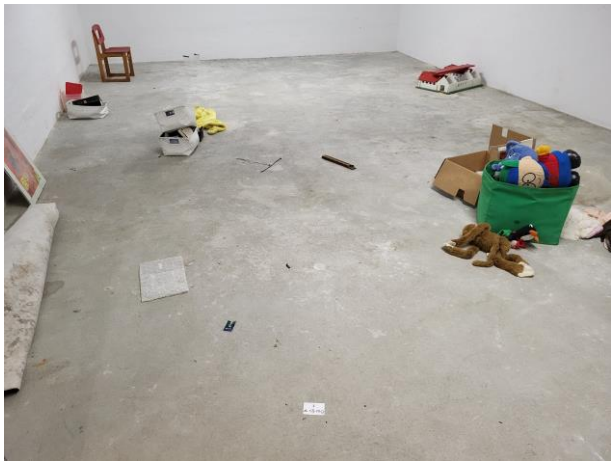
Ressource 4 — Beton

Beskrivelse:
Beton fra kælderydervægge og fundament til nedknusning og efterfølgende genanvendelse. Bemærk at vægge og noget af betongulvet skal afrenses for maling, før genanvendelse er muligt. Tykkelsen på betonfundamentet er vurderet til 10 cm. Kælderydervægge er målt til at være 36 cm tykke.

Anslået mængde:
Betondæk: 850 t
Betonvægge: 170 t
Betonvæg m. maling: 900 t

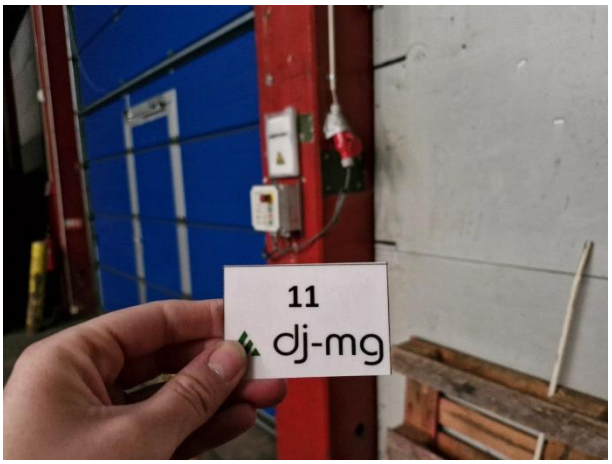
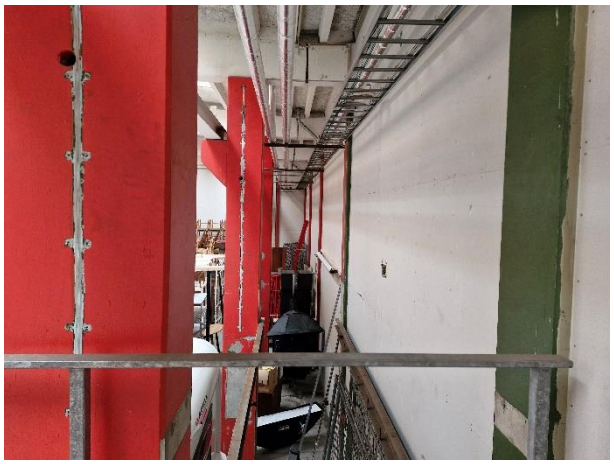
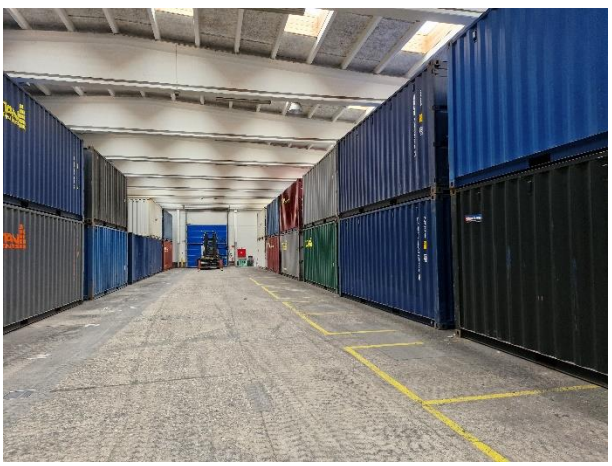
Ressource 5 Betonsøjler og -dragere

Beskrivelse:
Beton fra søjler og dragere til nedknusning og efterfølgende genanvendelse. Bemærk at betonen skal afrenses for maling, før genanvendelse er muligt.
Dragere på kontor: 260 mm X 550 mm X 44 m
Store dragere i haller: 700-1500 mm X 360 mm X 25 m
Søjler: 500 mm X 360 mm X 6,6 m

Anslået mængde:
Dragere på kontor: 60 tons
Dragere i haller: 720 tons
Søjler: 149 tons
