Smedeland 8B og 22

Fagnotat – Jordforurening Bilag til miljørapport – udkast til lokalplan

Dato: 26. oktober 2024

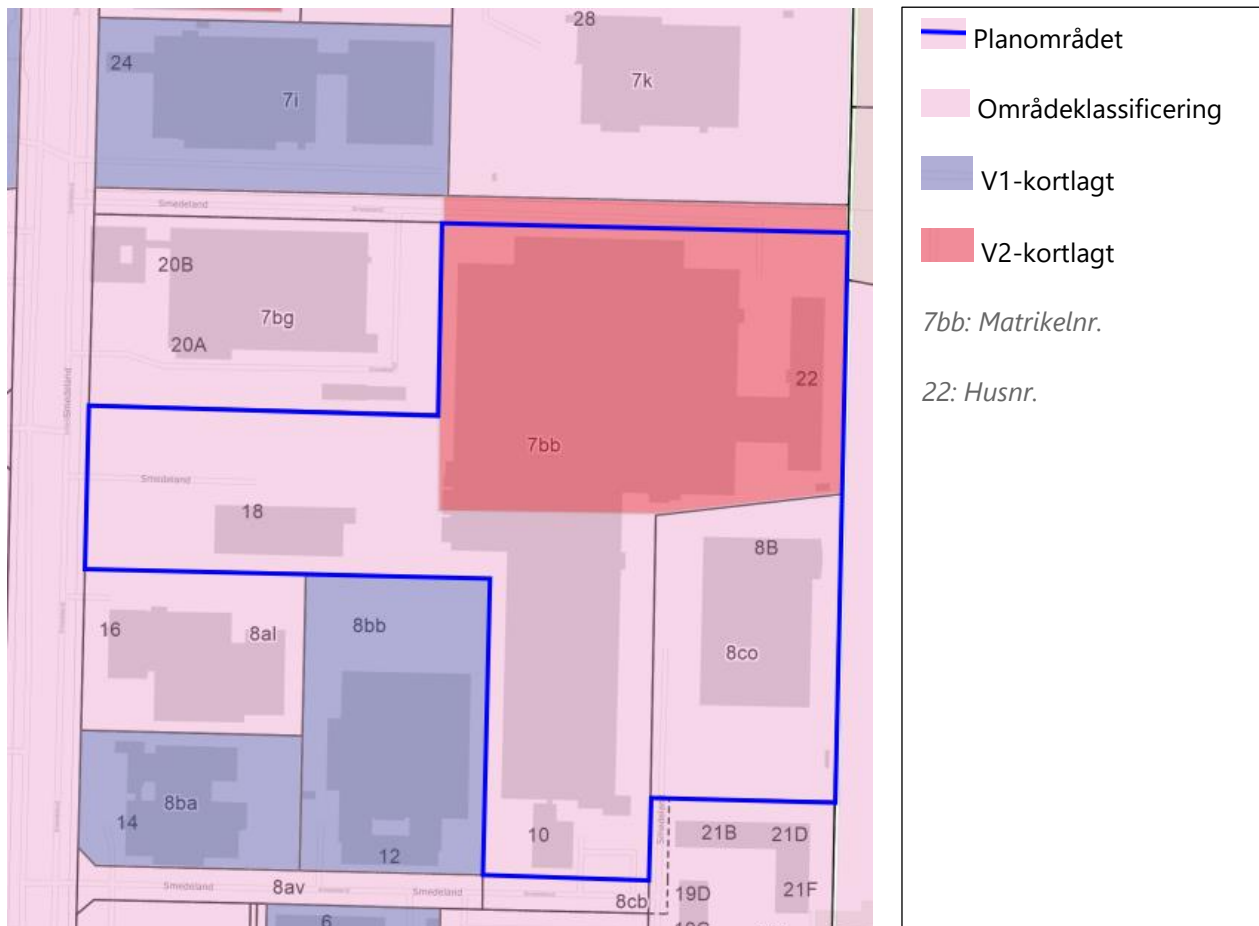
Figur 1: Forureningskortlægninger i og omkring planområdet i henhold til jordforureningsloven /1/

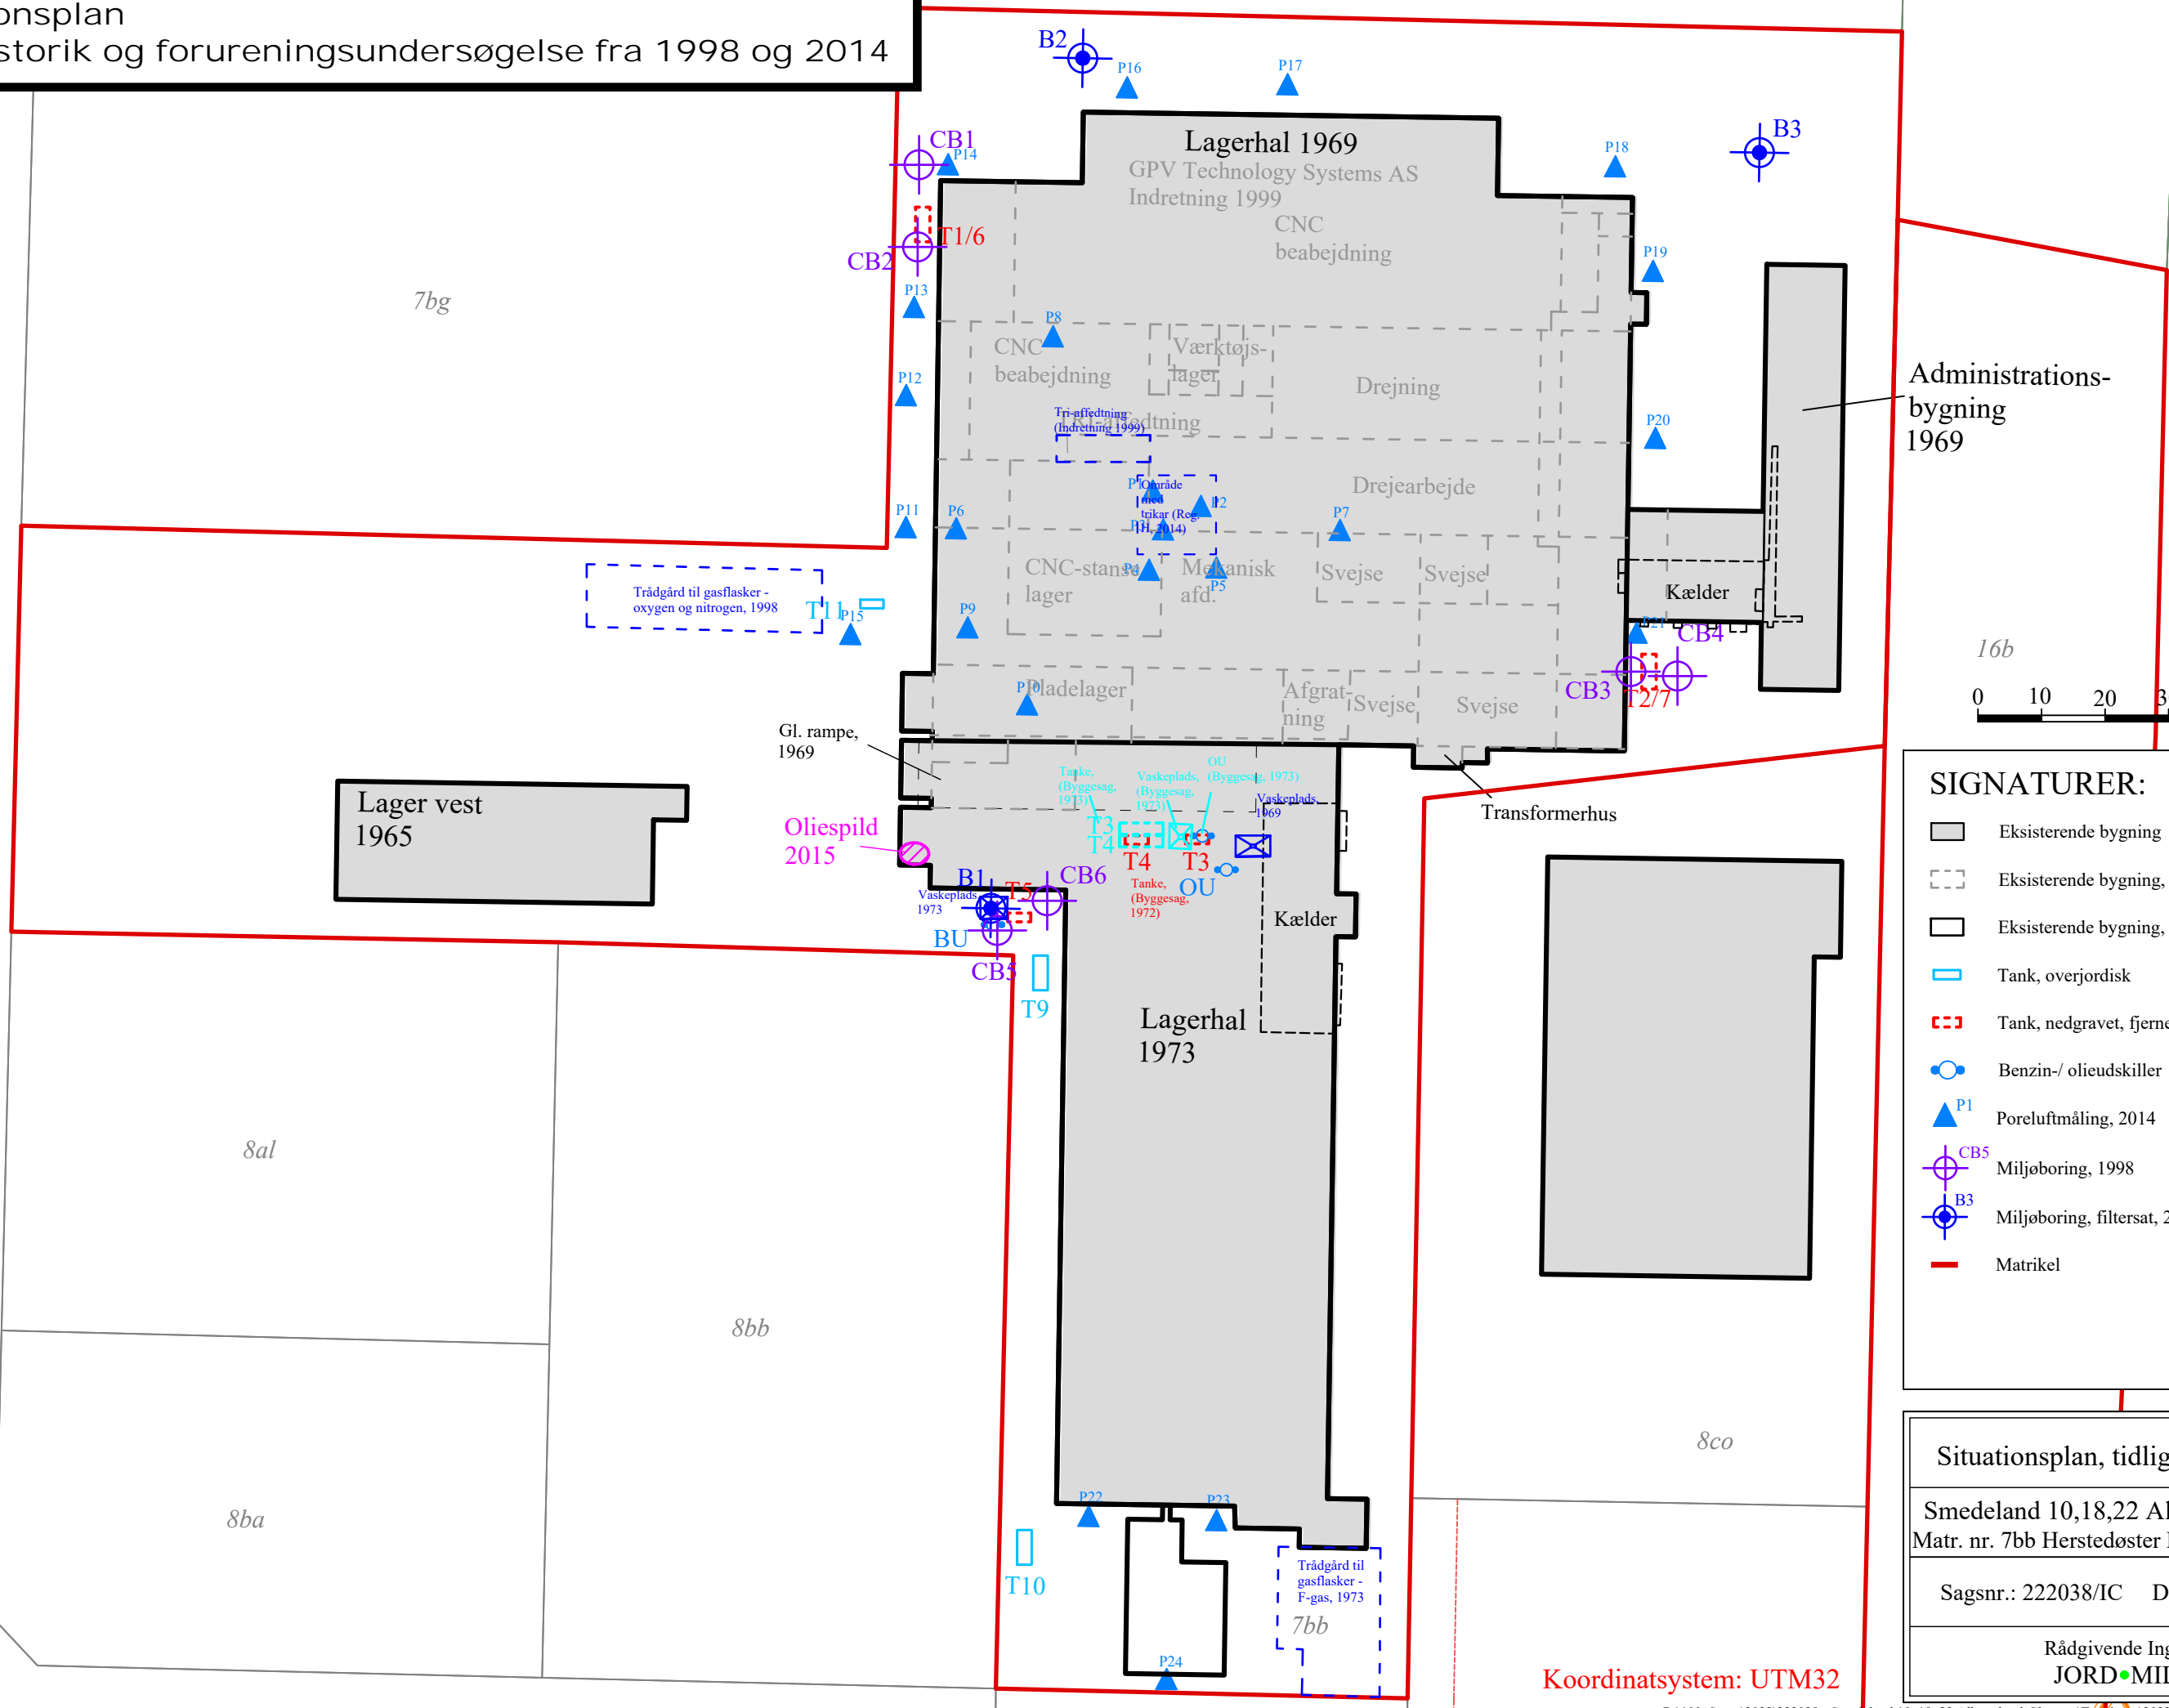
BILAG A
Situationsplan
Miljøhistorik og forureningsundersøgelse fra 1998 og 2014

I 1998 blev der udført en miljøundersøgelse ved de nedgravede tanke. Der blev udført 6 boringer (CB1-CB6) som blev ført til mellem 3 og 4 m u.t., hvorfra 9 jordprøver blev sendt til kemisk analyse for totalkulbrinter. Der blev påvist indhold af kulbrinter over Miljøstyrelsens vejledende kvalitetskriterier i 2 prøver med koncentrationer på henholdsvis 910 og 770 mg/kg TS. Placering af boringer kan ses på bilag A.

I 2014 blev der udført en miljøundersøgelse omkring tidligere tanke og tri-anlægget. Der blev udført 3 filtersatte boringer (B1-B3) til 11,5 m u.t. Fra hver boring blev der udtaget og analyseret to jordprøver. Der blev udtaget 14 poreluftprøver (P11-P24) på udearealerne omkring lagerhallen og 10 poreluftprøver (P1-P10) under gulv i bygningen i området omkring tidligere placering af tri-anlægget. Placering af boringer og poreluftprøver kan ses på bilag A.

Der blev konstateret forurening i poreluft og grundvand med chlorerede opløsningsmidler og kulbrinter. Der blev ikke påvist jordforurening med indhold over Miljøstyrelsens vejledende afskæringskvalitetskriterier.

I 6 poreluftprøver udtaget under gulv i bygningen (P1-P4 og P8-P9) blev der påvist indhold af totalkulbrinter der overskrider Miljøstyrelsens vejledende afdampningskriterier på 100 mg/m³ med koncentrationer på op til 570 mg/m³. I 23 ud af de 24 poreluftprøver blev der påvist benzen over Miljøstyrelsens vejledende afdampningskriterier på 0,13 mg/m³ med koncentrationer på op til 6,1 mg/m³.

I 5 poreluftprøver udtaget under gulv i bygningen (P2-P5 og P7) blev der påvist indhold af trichlorethylen (TCE) der overskrider Miljøstyrelsens vejledende afdampningskriterie på 1 mg/m³ med koncentrationer på op til 2.400 mg/m³. I 2 poreluftprøver udtaget under gulv i bygningen (P2-P3) blev der påvist indhold af tetrachlorethylen (PCE) der overskrider Miljøstyrelsens vejledende afdampningskriterie på 6 mg/m³ med koncentrationer på op til 7,1 mg/m³.

I 1 (fra boring B2) ud de 3 vandprøver blev der påvist indhold af kulbrinter (15µg/L) der overskrider Miljøstyrelsens grundvandskvalitetskriterier (9 µg/L) med en faktor 2.

I den samme vandprøve blev der også påvist indhold af trichlorethylen (2,3µg/L), tetrachlorethylen (20µg/L) og 1,2-dichlorethen(cis) (6µg/L), der overskrider Miljøstyrelsens grundvandskvalitetskriterie (1 µg/L).

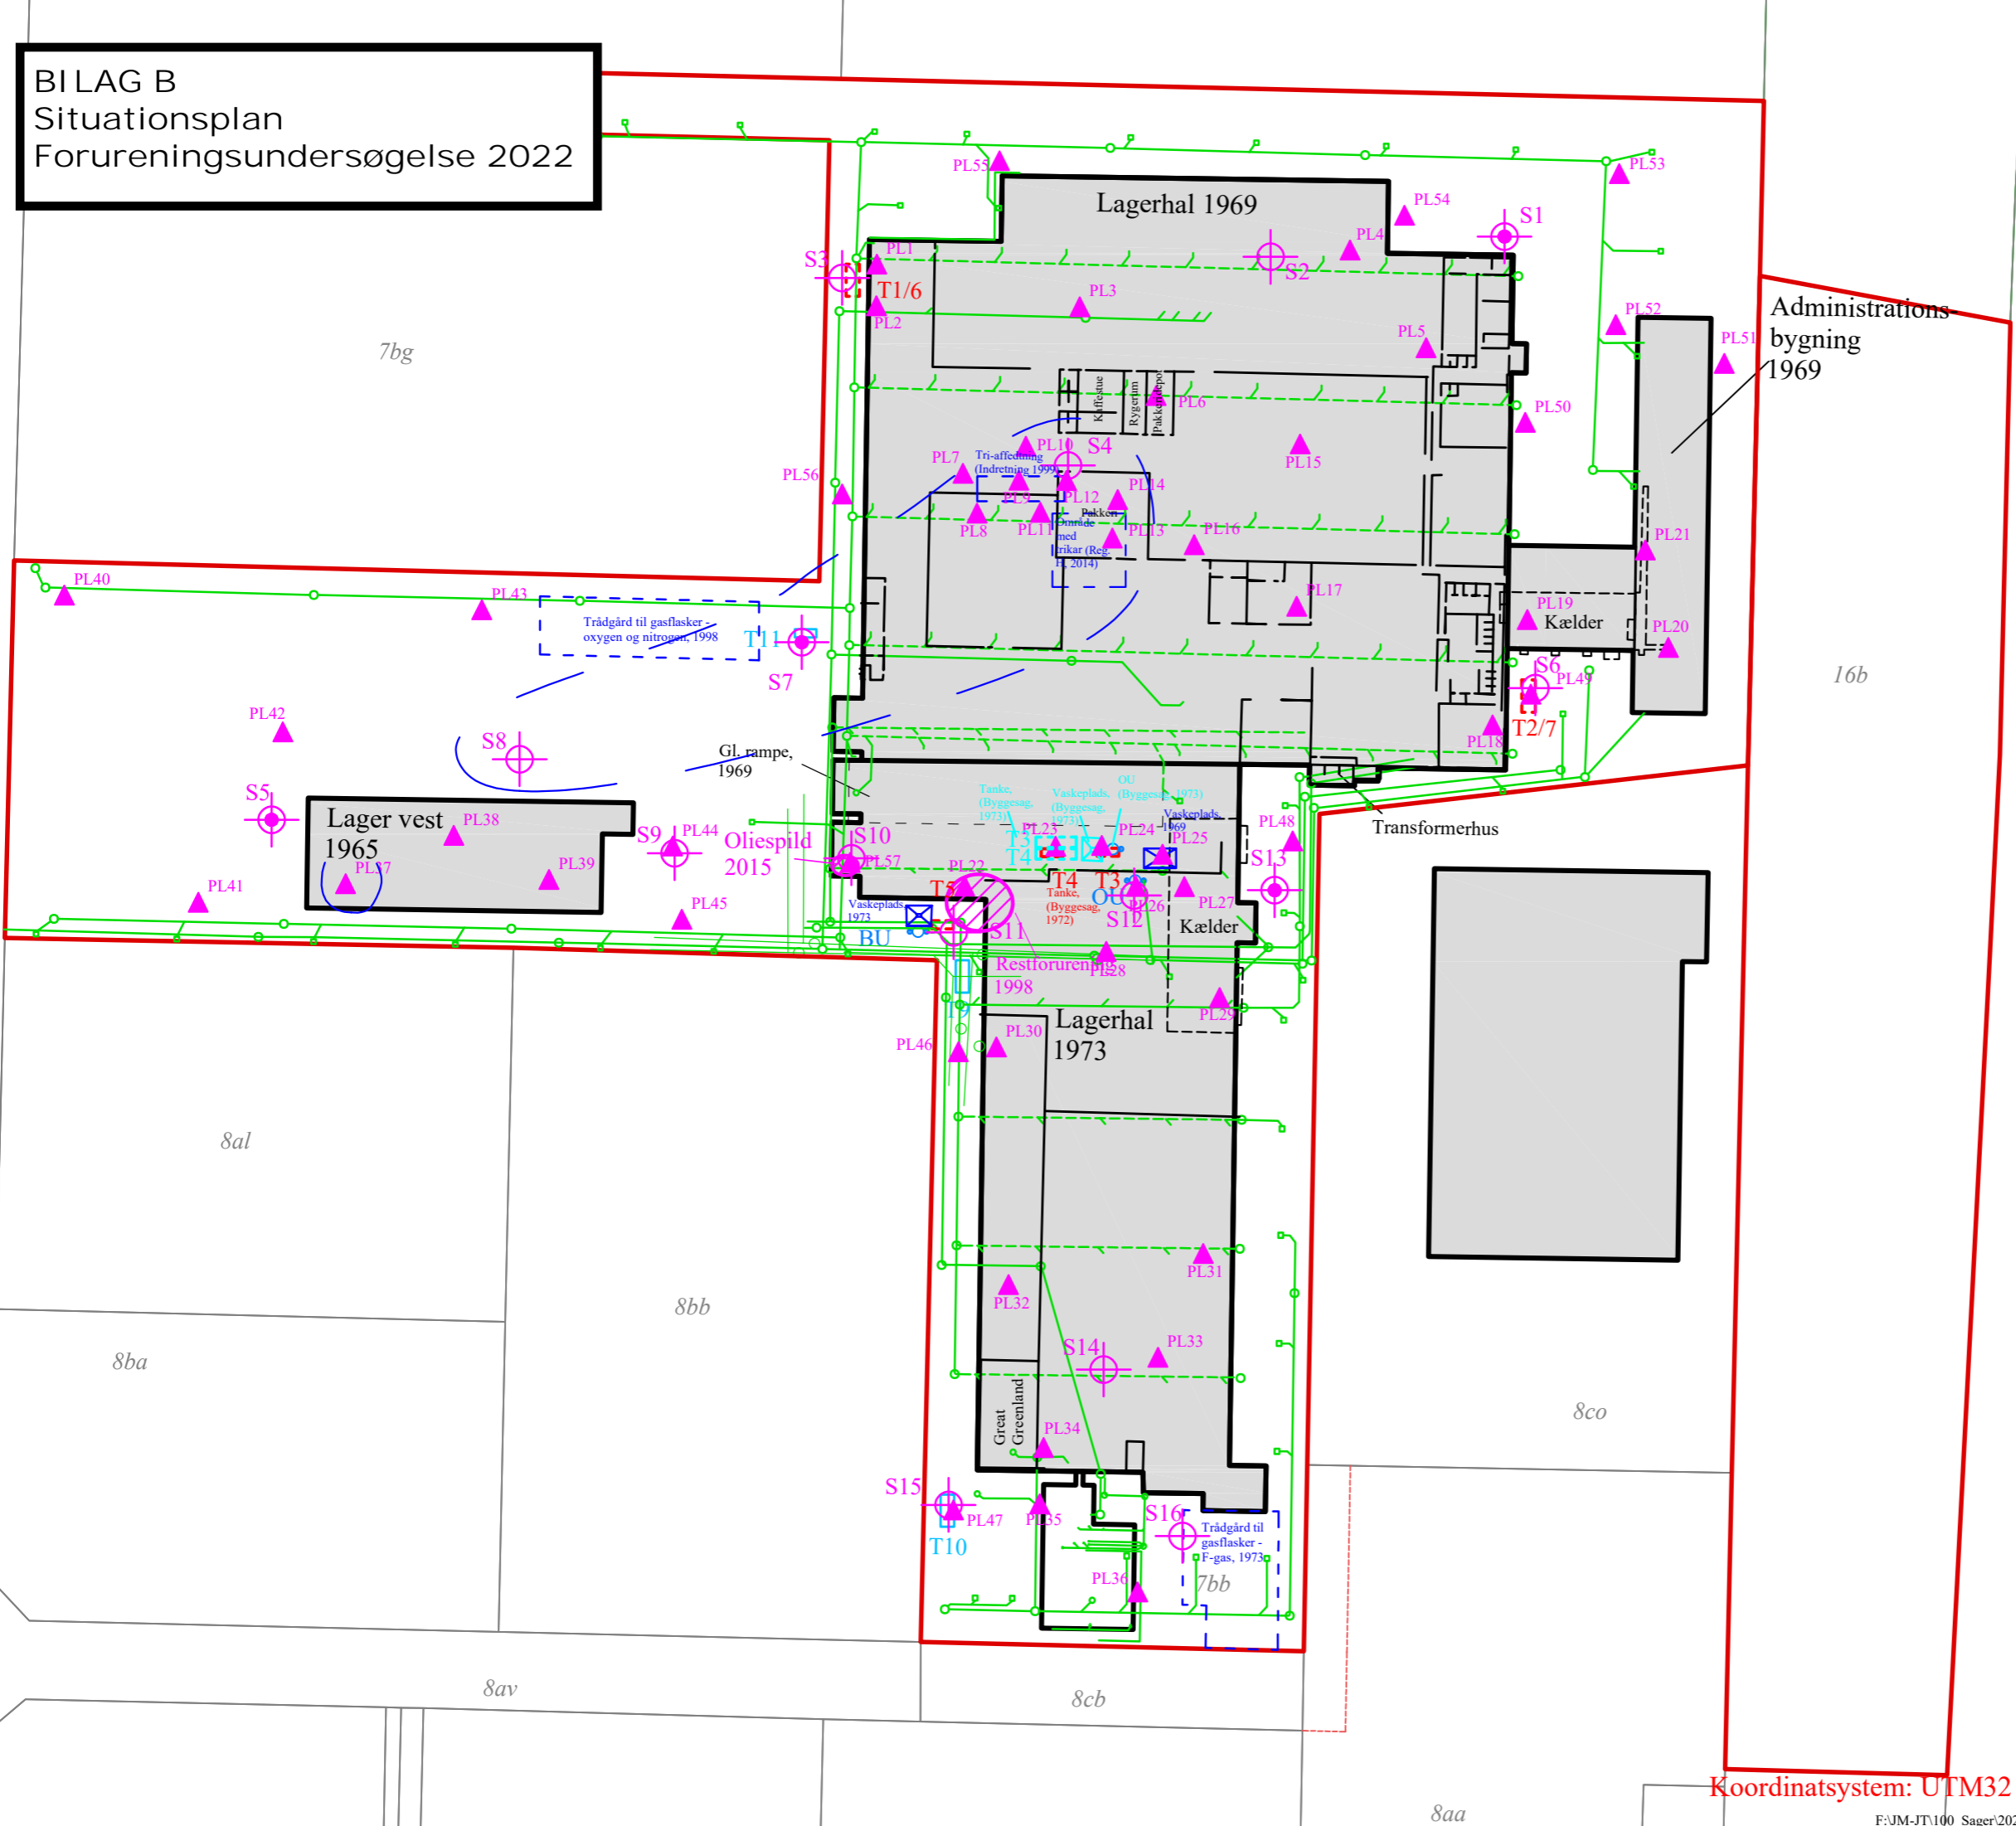
BILAG B
Situationsplan
Forureningsundersøgelse 2022

Der blev udført 16 boringer (S1-S16), hvoraf 4 blev filtersat i toppen af kalken (S1, S5, S7 og S13). Det var ikke muligt at udtage vandprøve fra boring S13, da denne var tør ved prøvetagning. Fra boringerne blev der udtaget 225 jordprøver og 3 vandprøver som blev sendt til kemisk analyse. Derudover blev der udtaget 52 poreluftprøver. Placering af boringer og poreluftprøver kan ses på bilag B.

Der blev konstateret forurening af jorden, poreluften og grundvandet med chlorerede opløsningsmidler, kulbrinter og tungmetaller:

I 4 jordprøver blev der påvist indhold af kulbrinter over Miljøstyrelsens afskæringskriterier på 300 mg/kg. De 4 jordprøver er alle udtaget i de øverste 0,33 m u.t., hvorunder der er påvist ren jord i 0,66 m u.t. Det må derfor forventes, at de påviste forureningsudbredelser er meget lokal. Derudover blev der påvist lettere forurenede jord i 2 jordprøver med indhold af rådgivningsintervallet (dvs. over Miljøstyrelsens jordkvalitetskriterier, men under Miljøstyrelsens afskæringskriterier).

I 4 jordprøver (boring S5, S7, S9, S15) blev der påvist forhøjet indhold af nikkel på op til 37 mg/kg TS, hvilket er over Miljøstyrelsens afskæringskriterier på 30 mg/kg. Derudover er der påvist bly i en enkelt prøve og cadmium i seks prøver, med indhold svarende til lettere forurenede jord. De forhøjede indhold af nikkel er påvist i et område som ligger udenfor det V2-kortlagte område. Regionen har dermed mulighed for at revurdere udbredelsen af det V2-kortlagte område.

I 4 boringer er der påvist lave indhold af PCE (S8 og S1) og TCE (S4 og S7) under Miljøstyrelsens jordkvalitetskriterier på 5 mg/kg. Højeste indhold af PCE var på 0,0086 mg/kg og højeste indhold af TCE på 0,99 mg/kg i boring S7. Indholdene er påvist nær det tidligere tri-anlæg og vest for den nordlige lagerhal.

I vandprøven fra boring S5 er der påvist lave koncentrationer af BTEX under Miljøstyrelsens grundvandskvalitetskriterier. Der er ikke påvist indhold af totalkulbrinter i vandprøverne.

I én vandprøve (fra boring S1), blev der påvist indhold af klorerede opløsningsmidler i koncentrationer, der overskrider Miljøstyrelsens grundvandskvalitetskriterier. Der blev påvist et indhold af TCE på 8,1 µg/l og et indhold af nedbrydningsproduktet cis-1,2-dichloretylen på 8,5 µg/l. Miljøstyrelsens grundvandskvalitetskriterier for begge disse stoffer er 1 µg/l.

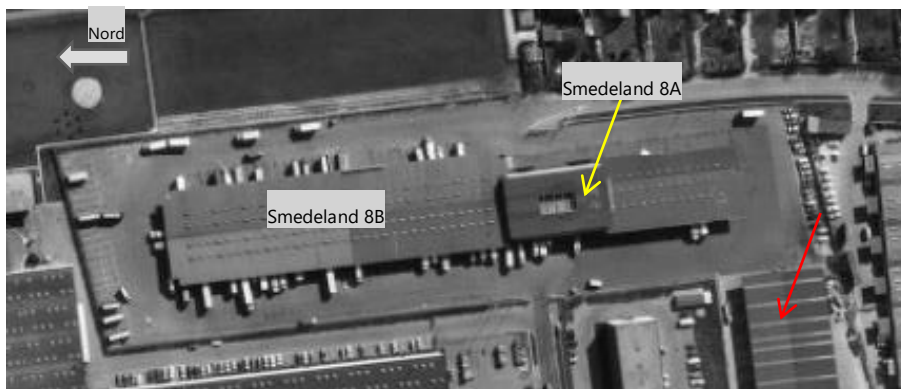
1978: Luftfoto fra 1978 /3/ viser, at der er opført en tilbygning på den sydlige del af ejendommen (nuv. Smedeland 8A). Den røde pil viser et halvtag, som der jf. senere oplysninger (1999), var placeret et tankningsanlæg ved.

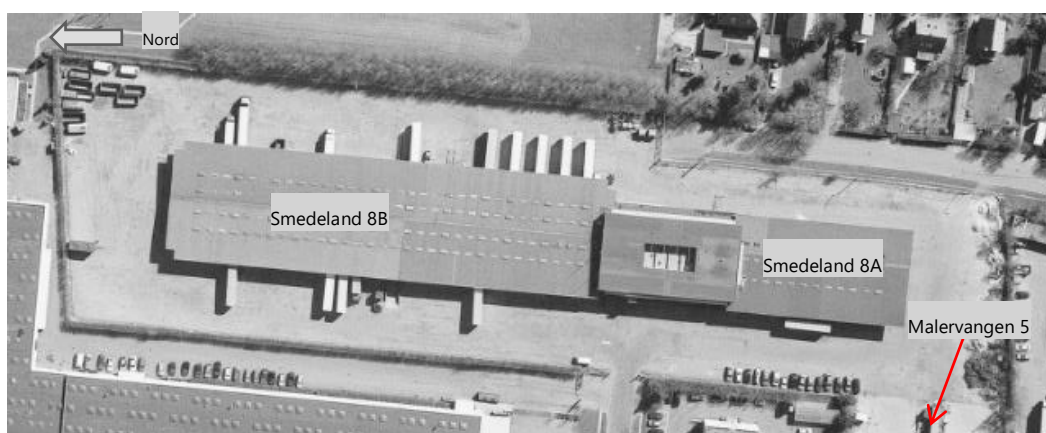
- 1995: Albertslund Kommune foretager et miljøtilsyn på nuværende matr.nr. 8aa og matr.nr. 8co. Det fremgår, at Danske Fragtmænd fortsat er i den nordlige halvdel af bygningen (Smedeland 8B). I den midterste del af bygningen er et nyt fragtmandsfirma, Pakke-Trans, som også er ny grund-ejer. I den sydlige del af bygningen er bilimportør Peugeot v/ K.W. Bruun & CO (Smedeland 8A). Caroni Catering har også været lejer i bygningen, men er fraflyttet. Det oplyses ikke, hvor Caroni Catering har haft aktiviteter /6/.
- 1997: Luftfoto fra 1997 /3/ viser ingen større ændringer i forhold til luftfoto fra 1993. Dog ses det, at halvtaget på Malervangen 5, er fjernet (rød pil).

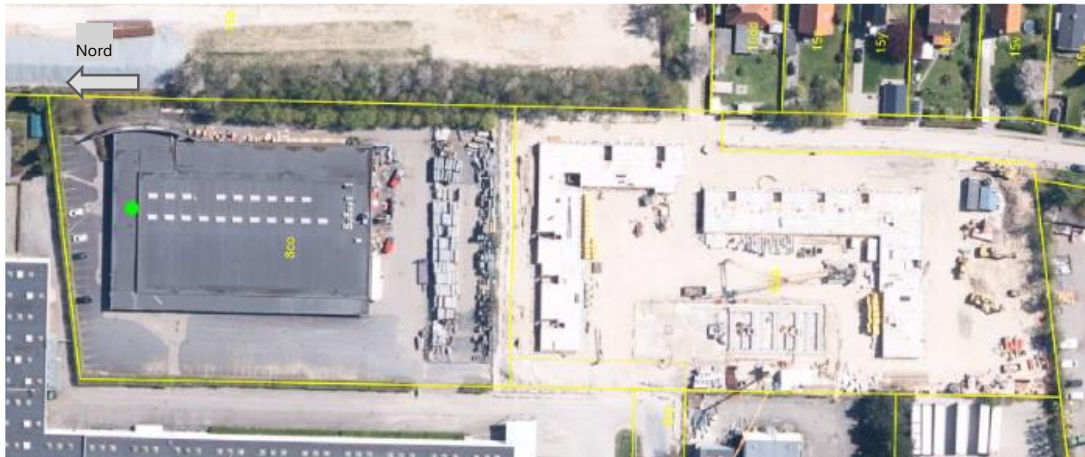
2023: Luftfoto fra 2023 viser ingen større ændringer på matr.nr. 8co i forhold til luftfoto fra 2004. Der ses dog en del oplag ved ejendommens sydlige skel (evt. oplag af stilladser) /2/.

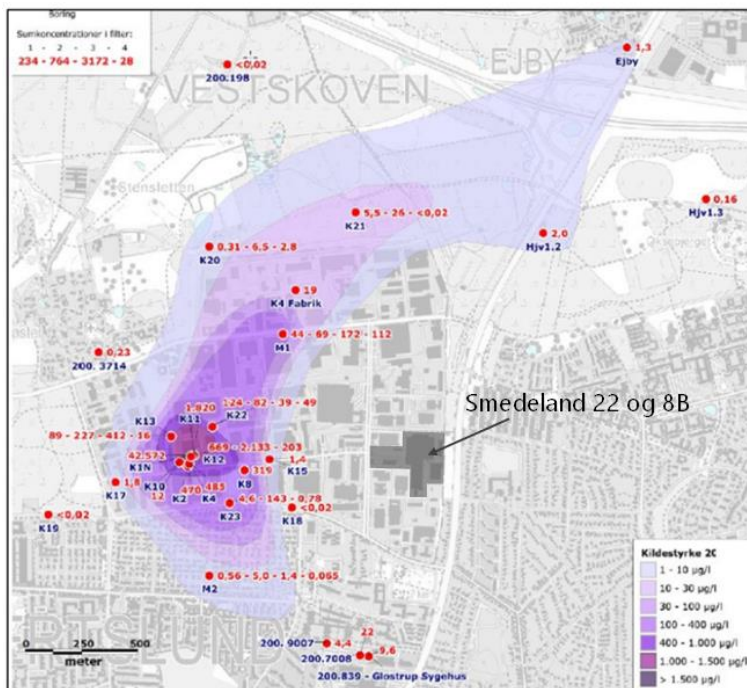
Forureningen med klorerede opløsningsmidler har spredt sig dybt ned i det primære grundvandsmagasin samt spredt sig horisontalt flere hundrede meter væk fra Naverland 26 /5/. Region Hovedstaden har fået udført beregninger af, hvorledes forureningen mest sandsynligt har spredt sig. Ud fra disse beregninger befinder forureningsfanen i grundvandet sig ca. 500 meter vest fra Smedeland 8b. Forureningsfanens beregnede udbredelse kan ses på figur 1.5.

Figur 1.5: Region Hovedstadens kort over, hvordan beregninger af generationsforureningen måske har spredt sig /8/.

Strømningsretningen i det primære grundvandsmagasin i toppen af kalken er bestemt til at være i øst-nordøstlig retning ved forureningsundersøgelsen udført i 2022 på Smedeland 22. Under aktuelle strømningsforhold i grundvandet, vurderes det ikke sandsynligt, at forureningen fra Naverland 26 vil udgøre et problem for Smedeland 8B, der ligger mere end 500 m øst for hot spot.

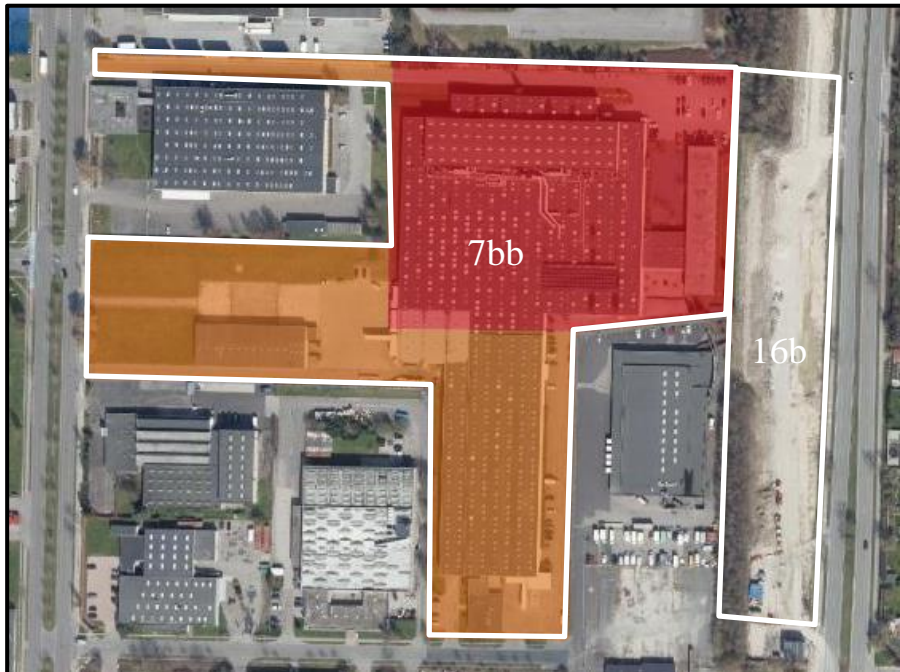
Matr.nr. 7bb blev i 1974 lagt sammen med de tidligere matrikler 7h og 8bc. På baggrund af ejendommens historik /1/ og tidligere undersøgelser blev ejendommen (matrikel 7bb) i 2011 V1-kortlagt. I 2014 blev ejendommen delvist V2-kortlagt (lokalitetsnr.: 165-02087) på baggrund af jord- og grundvandsforurening /4/. Resten af ejendommen udgik af V1-kortlægningen, se figur 1.

Figur 1 Ejendommen Smedeland 10, 18, og 22, Albertslund samt Nordre Ringvej 129, Glostrup /1/.
 Rød: V2-kortlagt.
 Brun: Udgået efter V1-kortlægning.

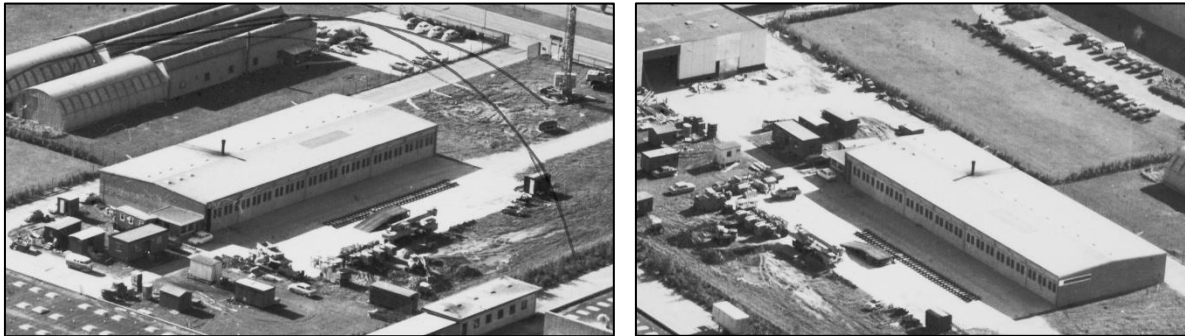
Ved en besigtigelse på grunden blev det fra viceværten oplyst, at der i forbindelse med et tidligere opbrud af belægning nær læsseramperne vest for lagerbygningen blev fundet rester af togskiner. På luftfoto fra 1973 fremgår det, at der har ligget et jernbanespor på den nordlige side af den vestlige lagerbygning, se figur 2 og luftfoto i bilag 2.

Figur 2 Luftfoto af jernbanespor ved vestlig lagerbygning. Ukendt dato.

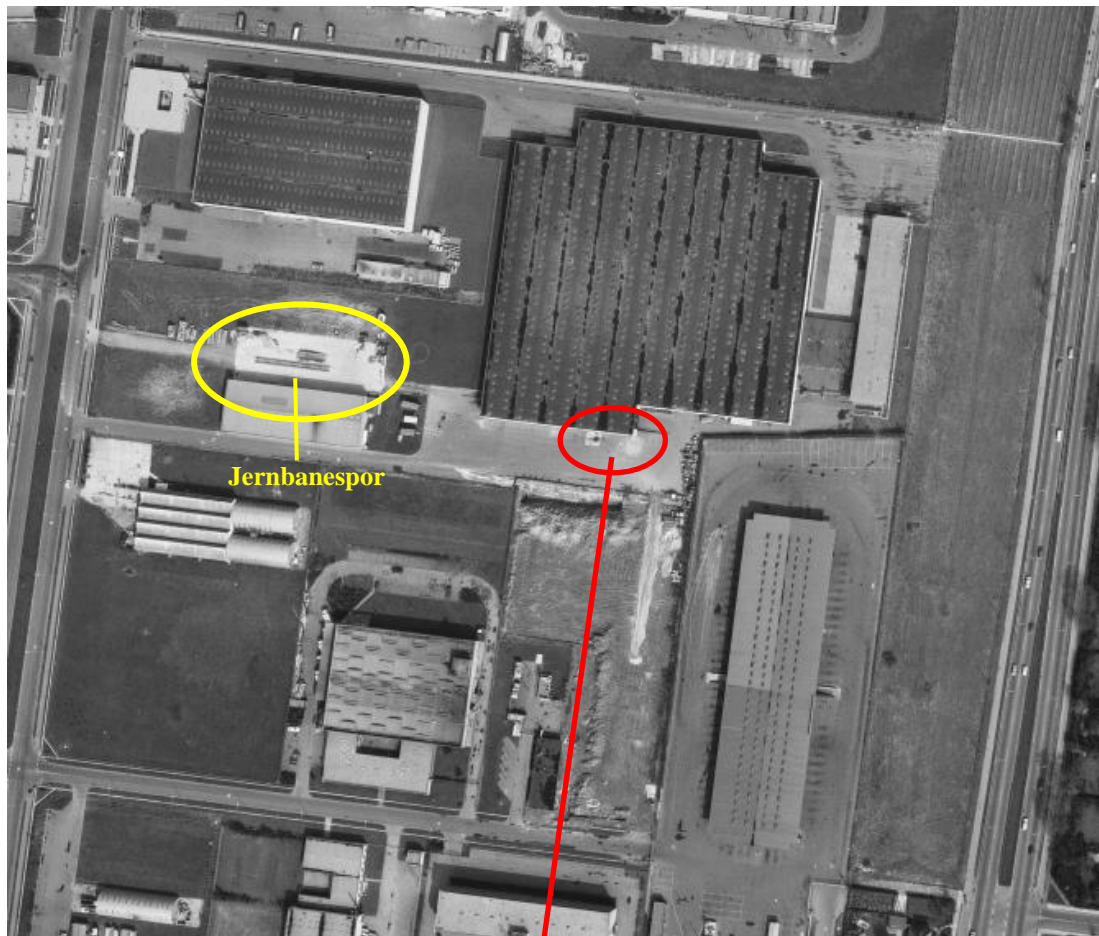
KB, Danmark set fra luften, 1973

Spor efter vaskeplads og benzintankanlæg fjernet
Derudover ses et jernbanespor nord for den vestlige

inden opførelse af den tilbyggede lagerhal i 1973.
lagerbygning.
